**REVITALISIERUNG UND  
STÄDTEBAULICHE NEUORDNUNG  
„MAUTE AREAL“**

**VORSTELLUNG ZWISCHENERGEBNISSE  
BISINGEN, 07. MAI 2019**

# Maute Areal – Bisingen Stand der Untersuchungen

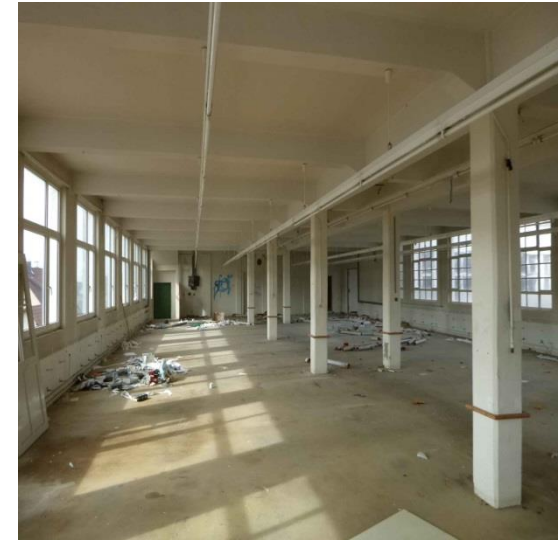
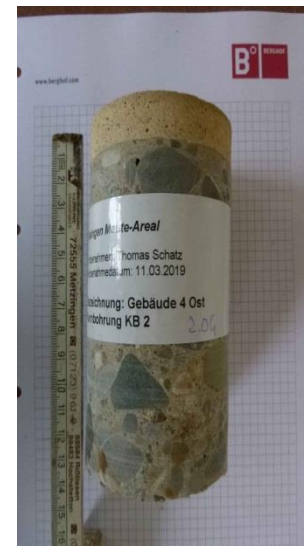
Asbesthaltige  
r  
Holzzement-  
estrich  
(in allen  
Stock-werken  
von Gebäude  
Sanierungs-  
be-darf bei  
Neu-  
nutzung

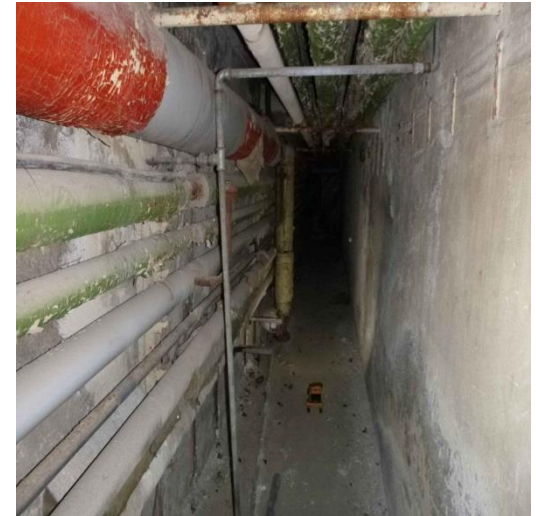
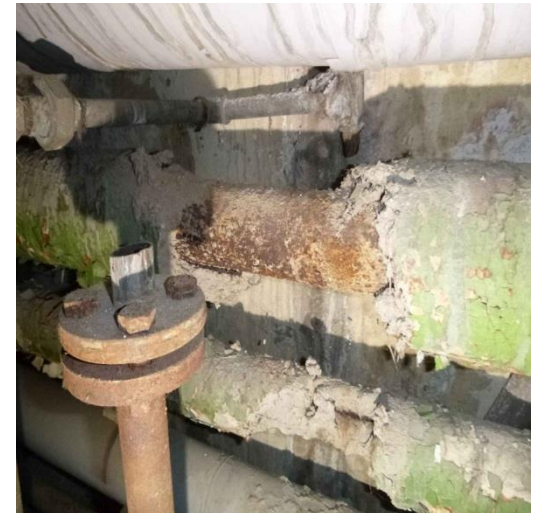
# Bausubstanzerkundung, Rohrisolierungen im Keller der Gebäude 2 und 3

Problem: Das Asbest ist schwach gebunden. Asbestfasern können freigesetzt werden.

Es besteht ein unmittelbarer Handlungsbedarf.

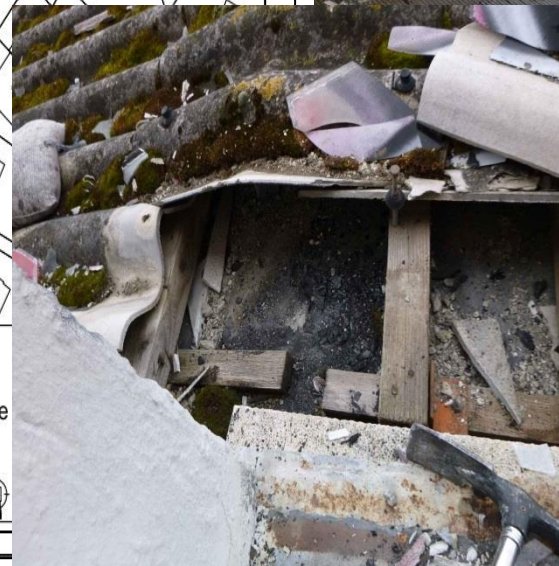
PAK = Polyzyklische aromatische Kohlenwasserstoffe (Teerhaltigkeit von Baustoffen)  
Abfallrechtliche Einstufung ab 200 mg/kg PAK als teerhaltig und damit als gefährlicher Abfall

Dachpappe  
unter  
Asbestzement  
-  
Dachabdeckung

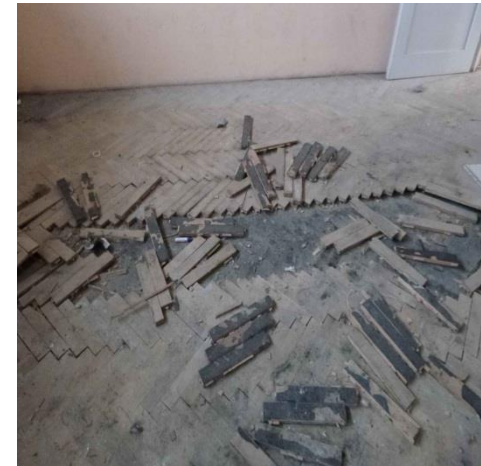
Holzparkett mit teerhaltigem Kleber

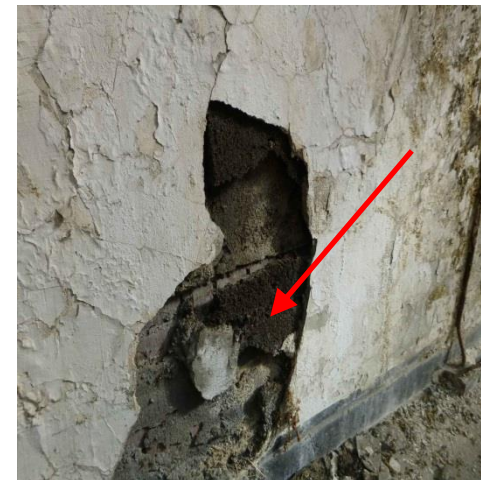
Teerkork in Wandverkleidung

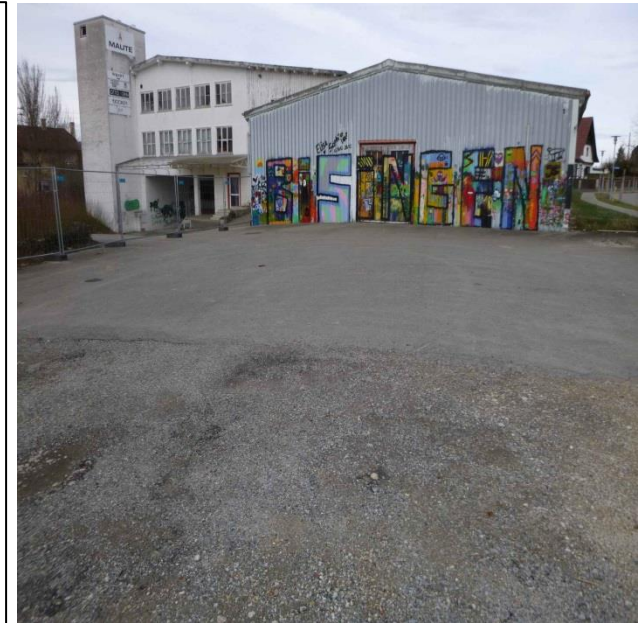
Sanierungsbedarf  
derzeit nicht gegeben

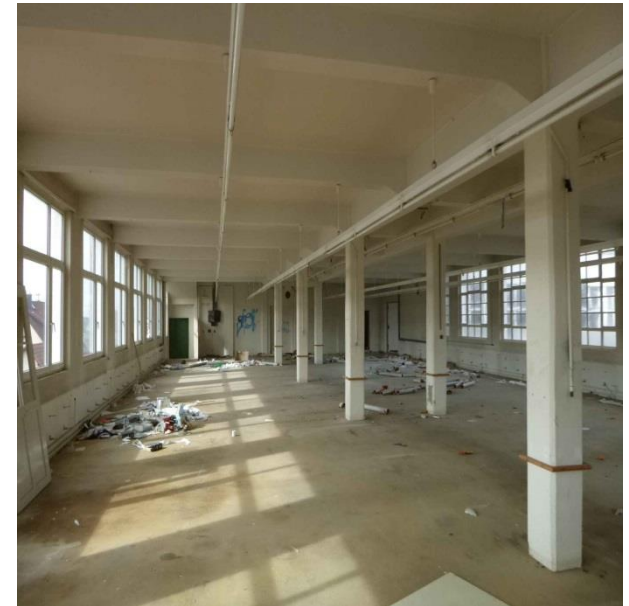
Asbest- und MKW-haltiger  
Holzzementestrich  
(in allen Stockwerken von Gebäude  
4 Ost)  
Sanierungsbedarf bei  
Neu-nutzung

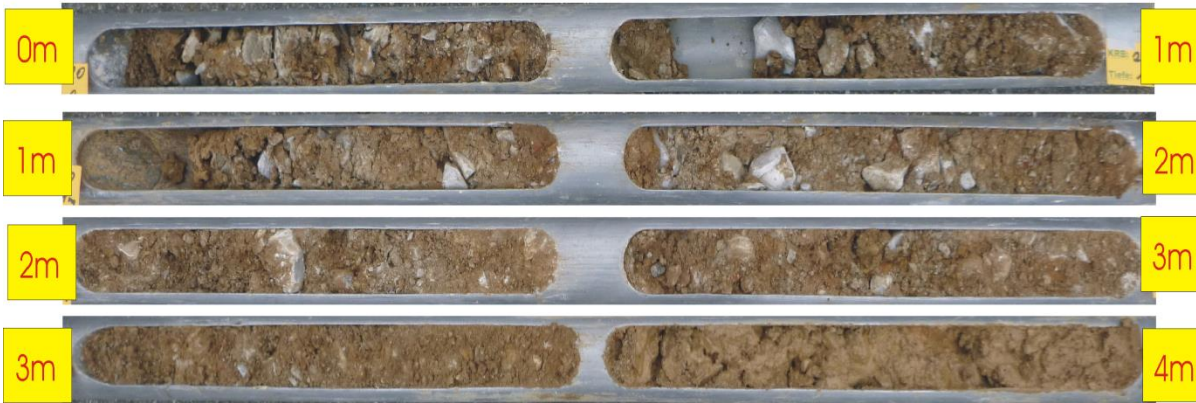
Bohrprofil KRB 20

- Unter dem Oberboden / Asphalt oder Betonboden folgt:
- Kies in schluffiger, brauner Matrix, die Matrix enthält auch Tonanteile, die Matrix ist steif und erdfeucht (Hangschutt)
- Im südwestlichen Bereich steht zum Teil auch reiner Ton an

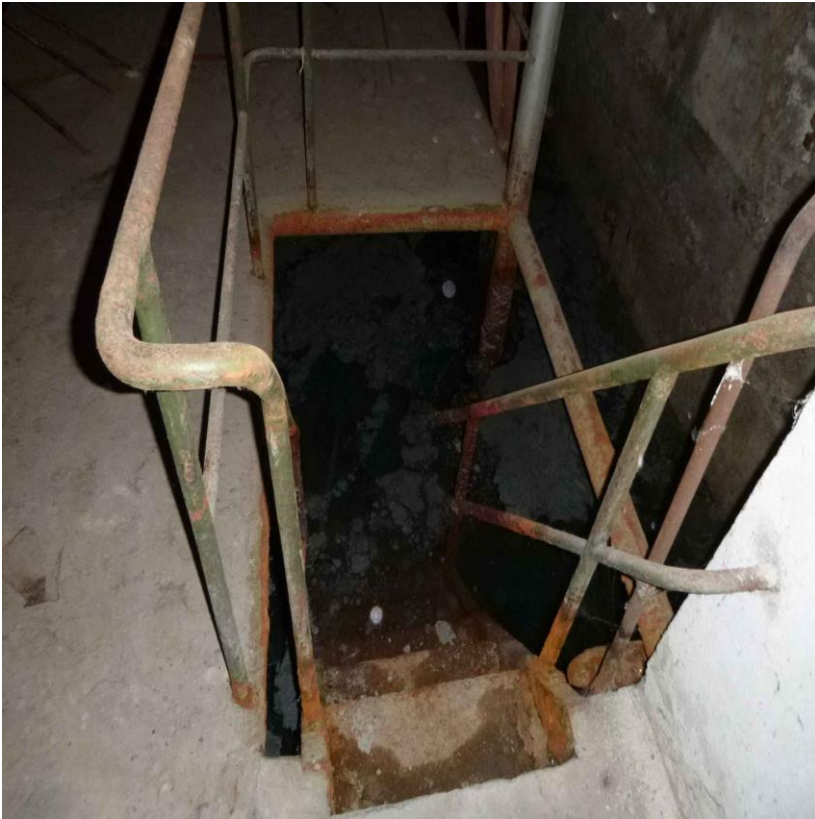
Grundwasser steht direkt unter Kellerbetonboden an
