ZUM ZWEITEN BÜRGERINFORMATIONSSABEND
ZUR ENTWICKLUNG DES MAUTE AREALS IN BISINGEN

13. NOVEMBER 2019

Vorstellung der Ergebnisse der vertiefenden Gebäudesubstanzuntersuchung des Kamins durch Herrn Sieber, Ingenieurbüros Michael Sieber

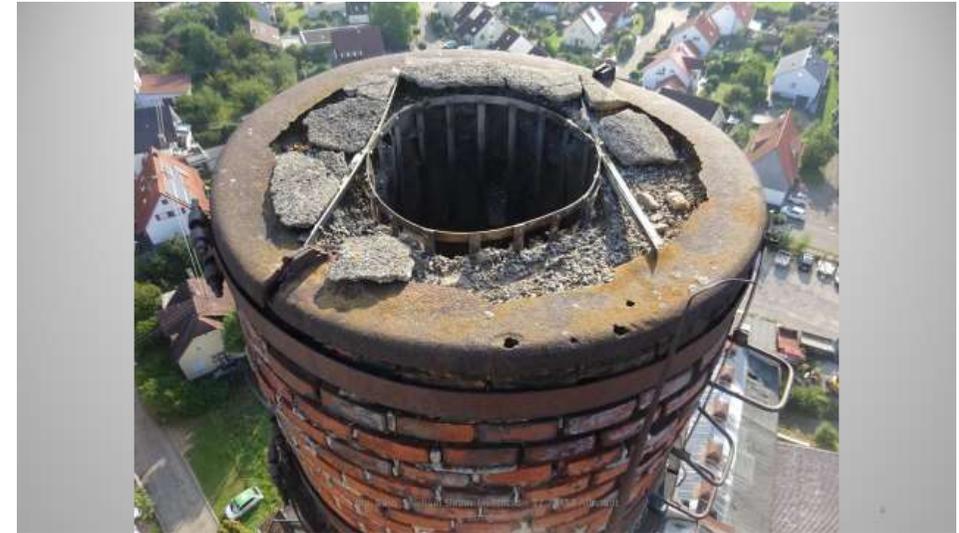
Tragwerk – Schornsteinmündung,
 in O-Richtung geblickt

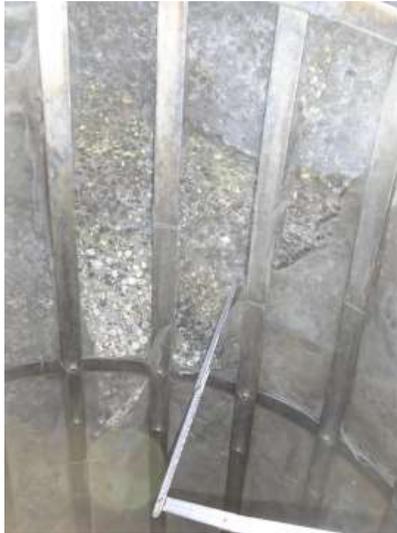
Tragwerk – Blick in Schornsteinmündung auf O-Seite in ca. 52,3 m Höhe
 Die grobporige Leichtbeton-Vorblendungsschicht auf der Mauerwerksinnenseite ist wegen des langanhaltenden schwefelsauren Angriffs durch das Rauchgas erheblich geschädigt worden. Von der ehemals ca. 20 cm dicken Schale sind hier nur noch ca. 5 cm übrig geblieben.

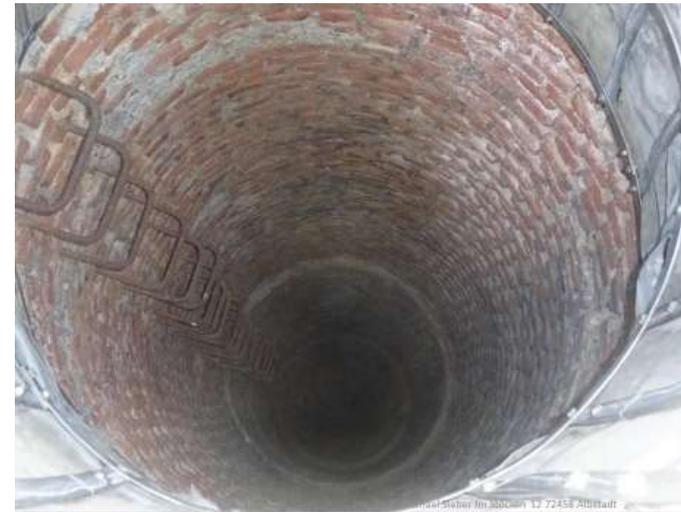
Tragwerk – Blick tiefer von der Schornsteinmündung in den Innenraum
 Die hier vorhandene Hohlfugigkeit des Mauerwerks ist bei dem jahrzehntelangen schwefelsauren Angriff des Rauchgases als normaler Verschleiß zu bezeichnen.

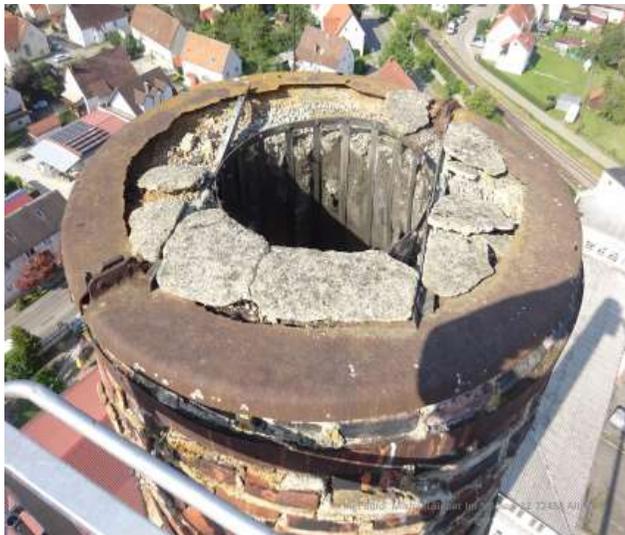
Ausrüstungen – Schornsteinkrone, aus O-Richtung geblickt
 Die ursprüngliche Stahlplattenabdeckung der Mauerwerks-Schornsteinkrone ist sehr stark korrodiert. Blitzfangstangen fehlen nach dem Abrosten der einen längeren alten Blitzfangstange völlig.

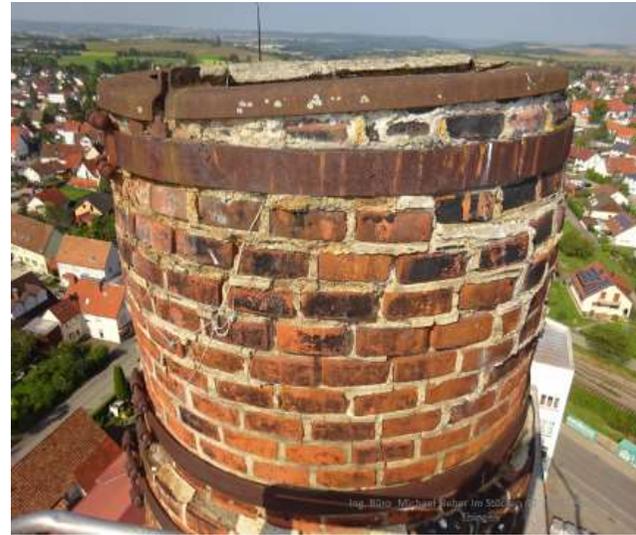
Das in Bild zeigt das beschriebene nach außen herausgedrückte Mauerwerk aus einer anderen Perspektive.

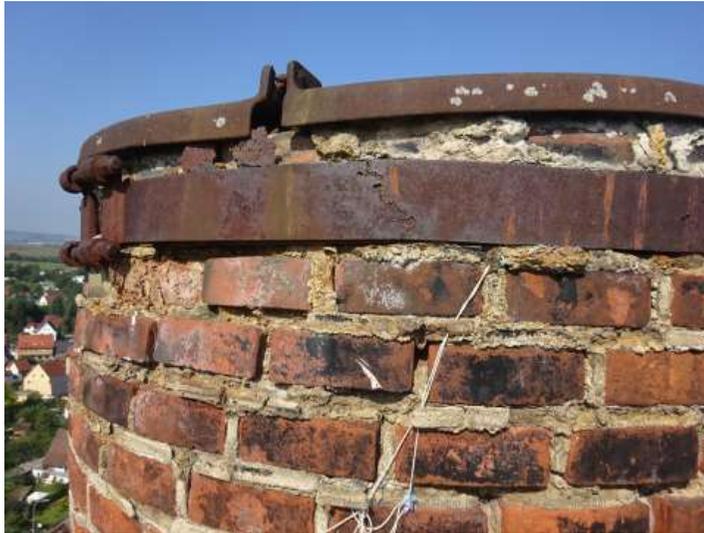
Ausrüstungen – Alter Spannring unmittelbar an der Schornsteinkrone auf O-Seite
Dieser Ring ist besonders stark korrodiert.

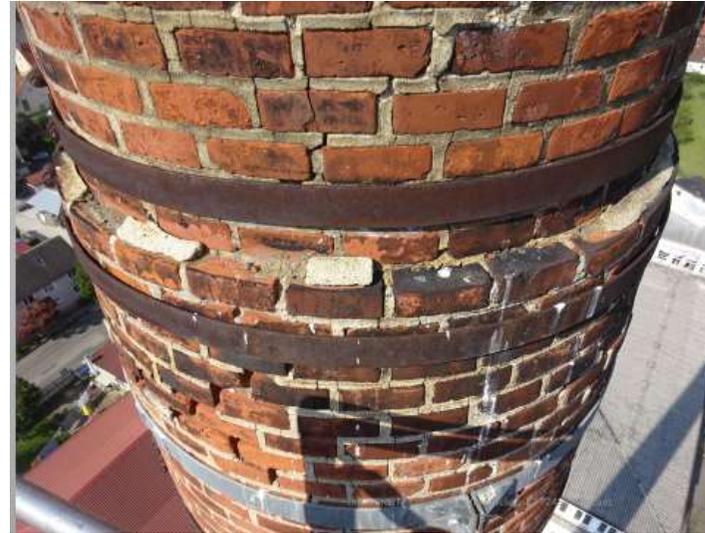
Tragwerk –
Mauerwerksaußenfläche
auf O-Seite in ca.
51,8 m Höhe
Auf dieser Seite
befinden sich noch
vereinzelte Reste der
Mörtelschräge

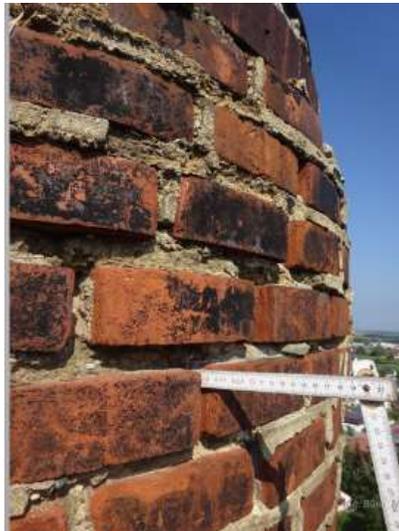
Tragwerk – Nahaufnahme des
Bereiches (**ca. 52,4 m Höhe**)
In der aufgerissenen Stoßfuge ließ sich
der Gliedermaßstab mühelos ca. 9 cm
tief hineinstecken.

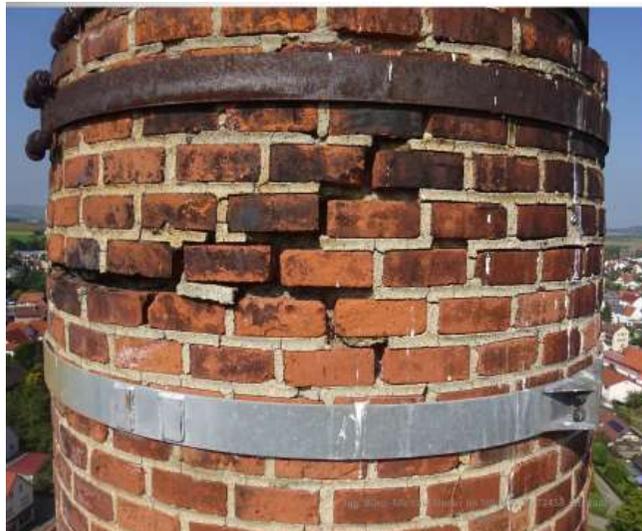
Tragwerk –
Mauerwerksaußenfläche auf
O-Seite zwischen ca.
51...51,8 m Höhe
Wegen der
Gefügeveränderungen
(tonnenförmiges Ausbauchen)
sind auch hier die Fugen weit
aufgerissen.

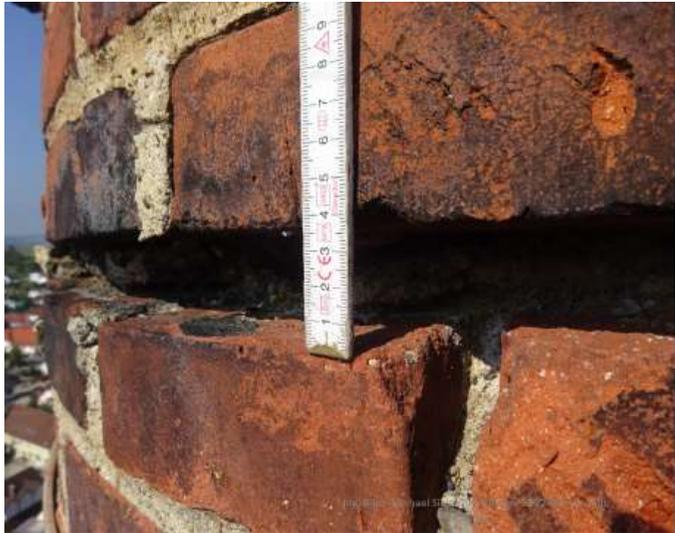
Tragwerk – Nahaufnahme des vorigem Bild (ca. **51,3 m Höhe**)
Die Lagerfuge ist ca. 4 cm weit aufgerissen.

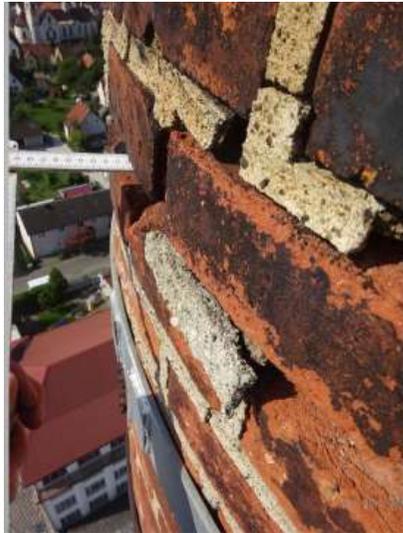
Tragwerk – Weitere Nahaufnahme (ca. **51,3 m Höhe**)
weit aufgerissene Lagerfuge ließ sich der Gliedermaßstab mühelos ca. 10 cm tief hineinstecken.

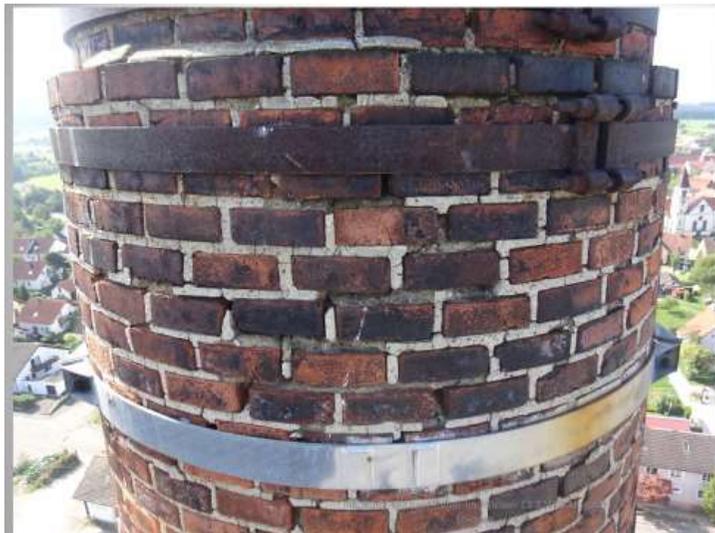
Tragwerk – Mauerwerksaußenfläche auf N-Seite zwischen ca. **51...51,8 m Höhe**

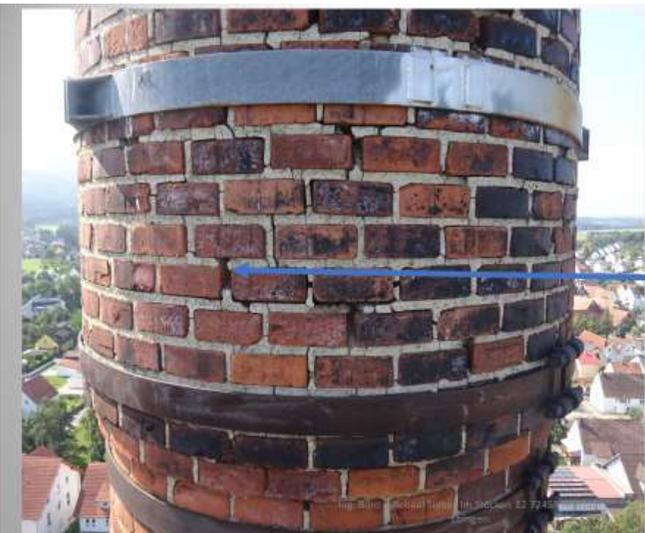
Tragwerk – Mauerwerksaußenfläche auf N-Seite zwischen ca. **50,2...51 m Höhe**
Ab dieser Höhe nehmen die Riss- und Fugenschäden in ihrer Intensität auch auf dieser Seite deutlich zu.

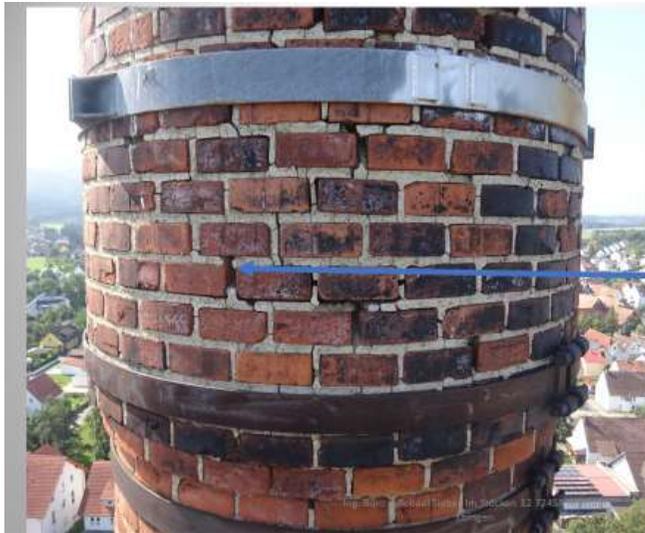
Tragwerk –
Mauerwerksaußenfläche auf
N-Seite zwischen ca.
50,2...51 m Höhe
Ab dieser Höhe nehmen die
Riss- und Fugenschäden in
ihrer Intensität auch auf
dieser Seite deutlich zu.

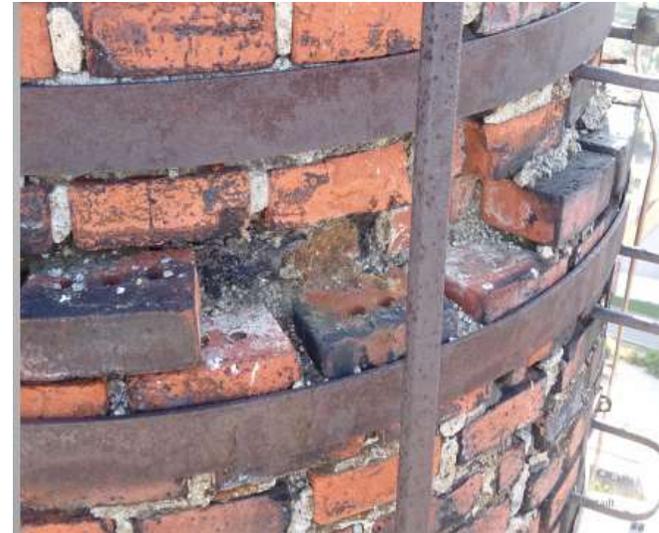
Tragwerk –
Mauerwerksaußenfläche auf SW-
Seite in ca. **51,8 m Höhe**
Die hier fehlenden Ziegel sind
schon abgestürzt bzw. sind
offenbar bei der
Sicherungsbefahrung, bei der die
beiden neuen verzinkten
Spannringe am Schornsteinkopf
angebracht wurden, entfernt
worden.

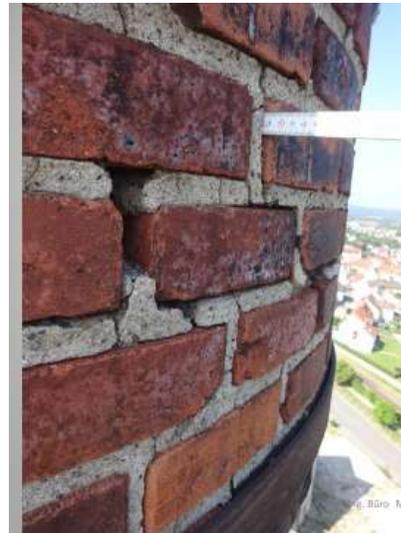
Tragwerk – Nahaufnahme des durch Pfeil
gekennzeichneten Bereichs im vorigem
Bild (ca. **50,6 m Höhe**)
In der aufgerissenen Stoßfuge ließ sich
der Gliedmaßstab mühelos ca. 9 cm tief
hineinstecken.

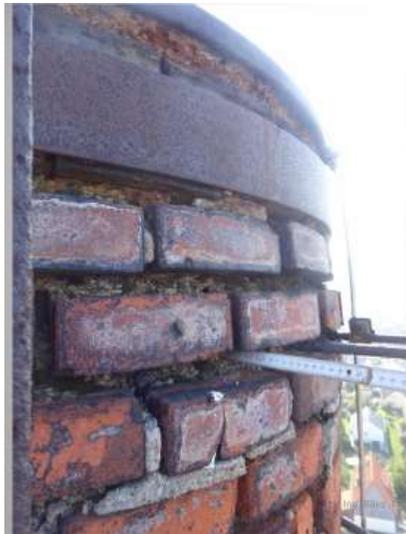
Tragwerk – Mauerwerksaußenfläche auf SW-Seite in ca. **52,6 m Höhe**
 Das hier ca. 3 cm weit ausgebauchte Mauerwerk hat weit aufgerissene Fugen. In die ausgehöhlte Lagerfuge ließ sich der Gliedermaßstab mühelos ca. 10 cm tief hineinstecken.

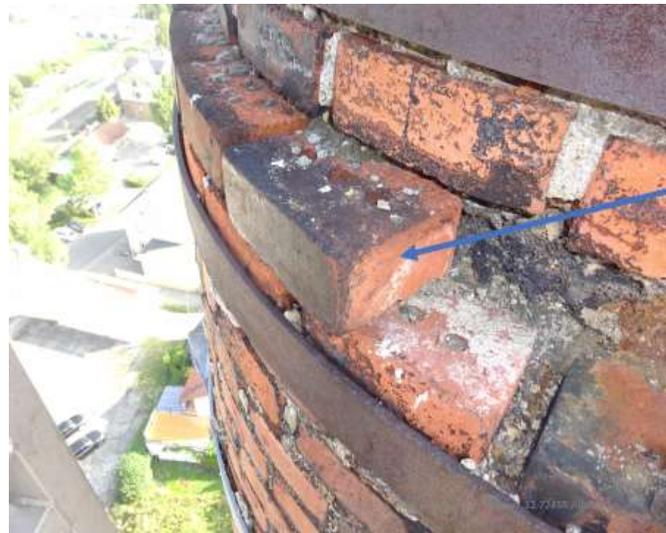
Tragwerk – Gleiche Stelle vor, nur aus anderem Blickwinkel
 Der mit dem Pfeil gekennzeichnete Ziegel ist lose und stellt eine ernste Gefahrenquelle für das Schornsteinumfeld dar. Das Gewicht dieses Ziegels beläuft sich auf etwa ca. 2,5 kg.

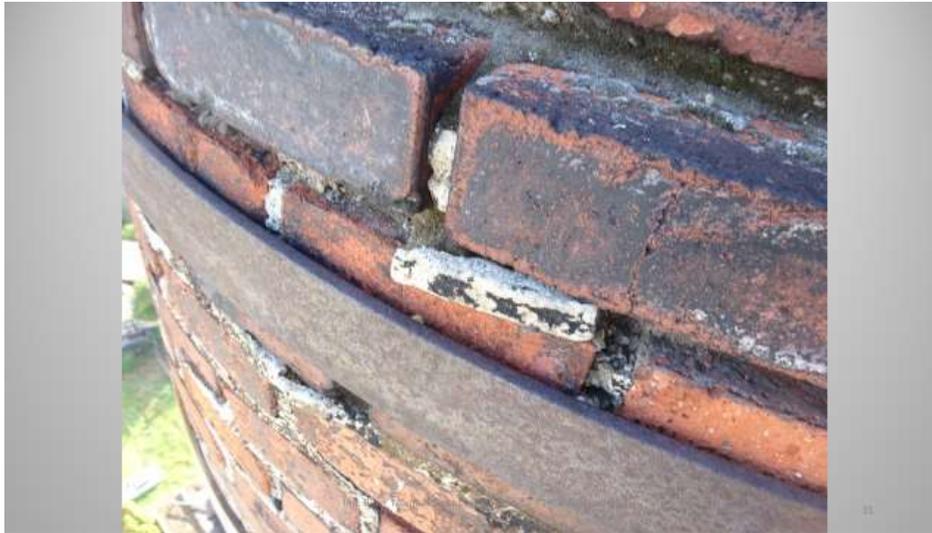
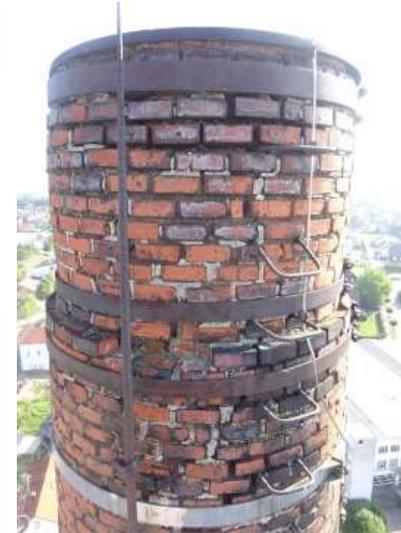
Ausrüstungen – Schornstein-Blitzableitungen und Steigeisengang im unmittelbaren Mündungsbereich
Die Verschleißerscheinungen am Korrosionsschutz der Stahlteile sind hier sehr stark ausgeprägt.

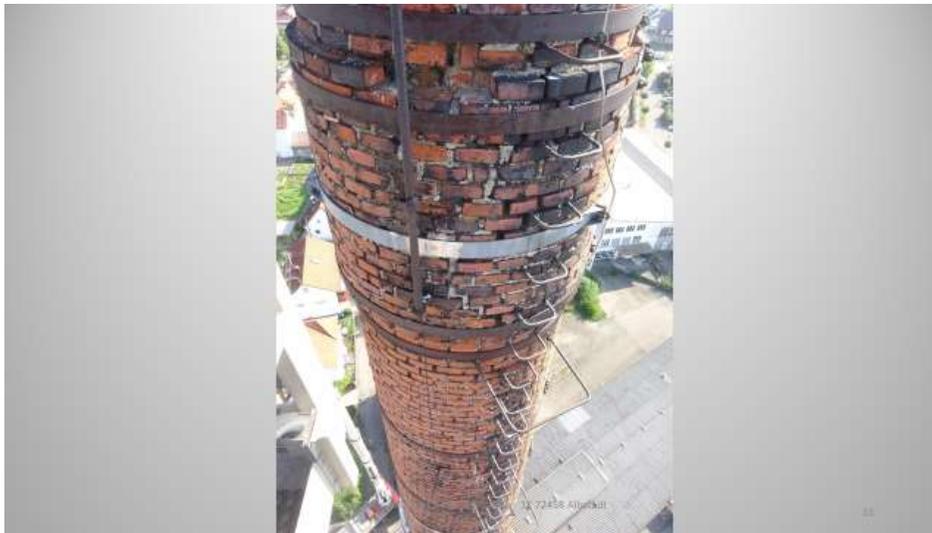
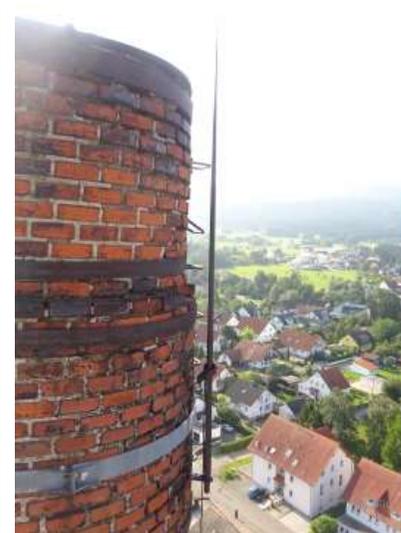
Ausrüstungen – Alte Blitzfangstange an der Schornsteinkrone
Die stark korrodierte Fangstange ist wegen der erheblichen Korrosion ihrer Halterungen am Mauerwerk lose geworden und droht abzustürzen!

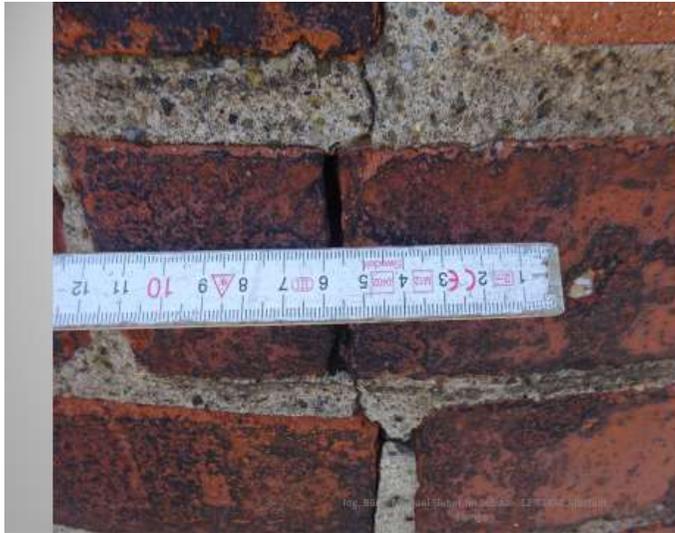
Nahaufnahme des durch Pfeil gekennzeichneten Bereichs des vorigen Bildes (ca. **46,6 m Höhe**)
Die Breite des Risses im Ziegel beträgt ca. 4 mm.

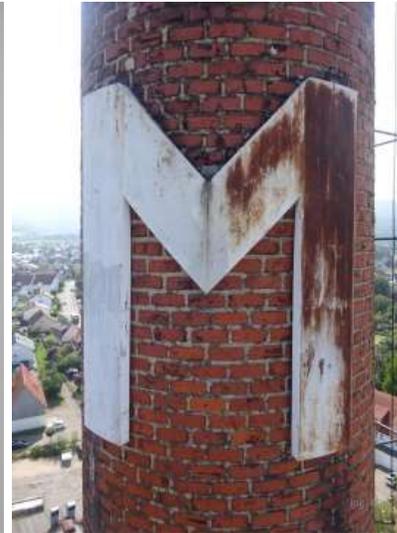
Sonstige Befunde – Werbeschriftzug am Schornstein (beispielhaft das M von „MAUTE“ in ca. **44 m Höhe**)
Die ca. 1,8 m hohen gestrichenen Buchstaben aus 60 mm hoch aufragenden Stahlblech-Hohlkonstruktionen weisen flächige Rostansätze auf.

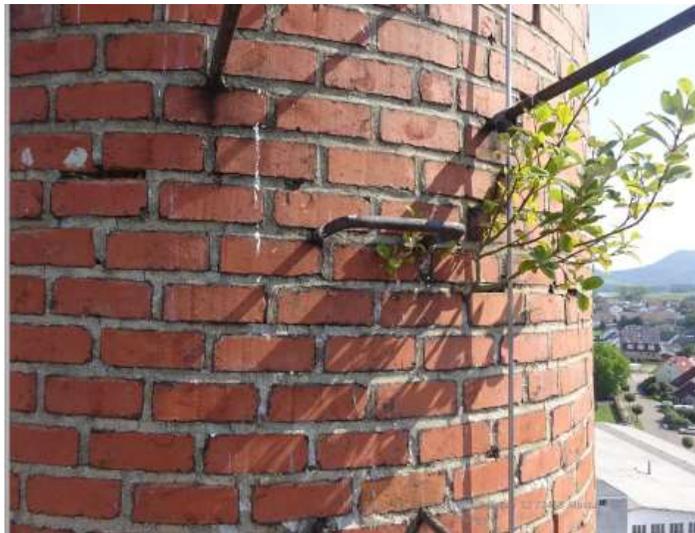
Mauerwerksaußenfläche auf S-Seite in ca. **34,5 m Höhe**
Der Wildwuchs auf einer Fugenmörtelschadstelle im Bereich des langen Vertikalrisses ist schon ca. 30 cm groß geworden.

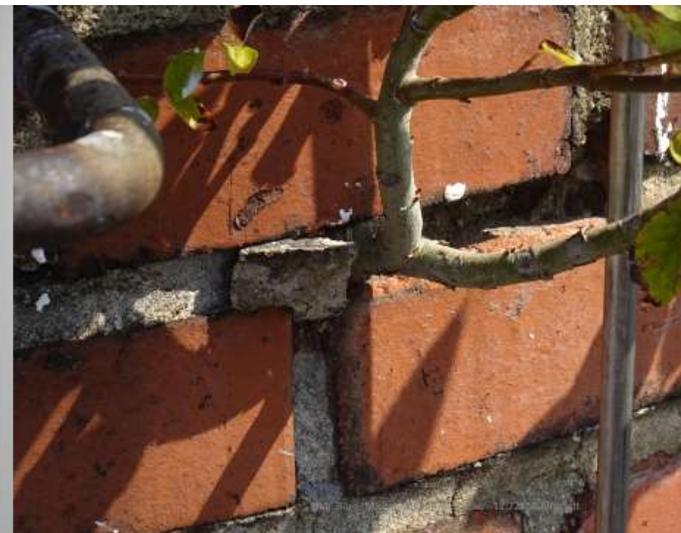
– Nahaufnahme der Wurzelung
Durch den Wurzeldruck des Wildwuchses wird der Fugenmörtelausbruch weiter vergrößert. Der lose Mörtelbrocken ist absturzgefährdet.

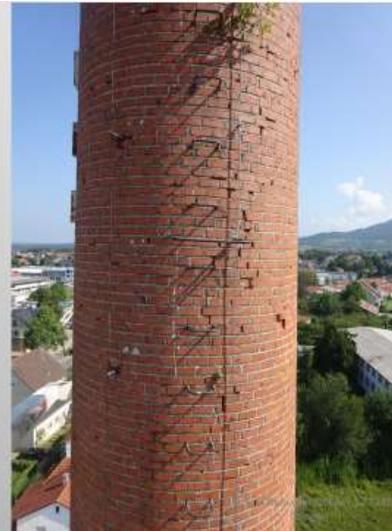
Tragwerk – Mauerwerksaußenfläche auf S-Seite zwischen ca. **31...34,5 m Höhe**
 Rechts des Steigeisengangs ist die Häufung der Fugenmörtelausbrüche dem längeren Riss geschuldet

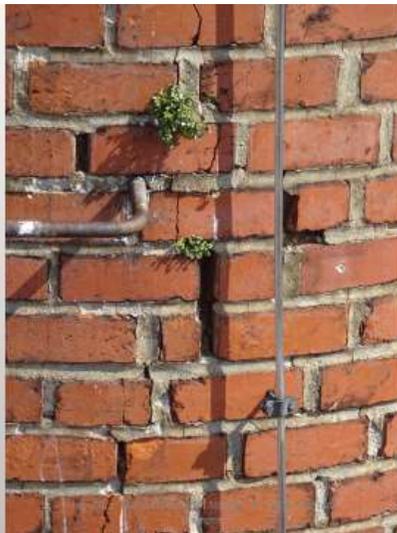
Tragwerk – Nahaufnahme Hier ist wieder der Vertikalriss, der oft tiefe Fugenmörtelausbrüche verursacht, sichtbar. Im Riss hat sich hier Wildwuchs angesiedelt.

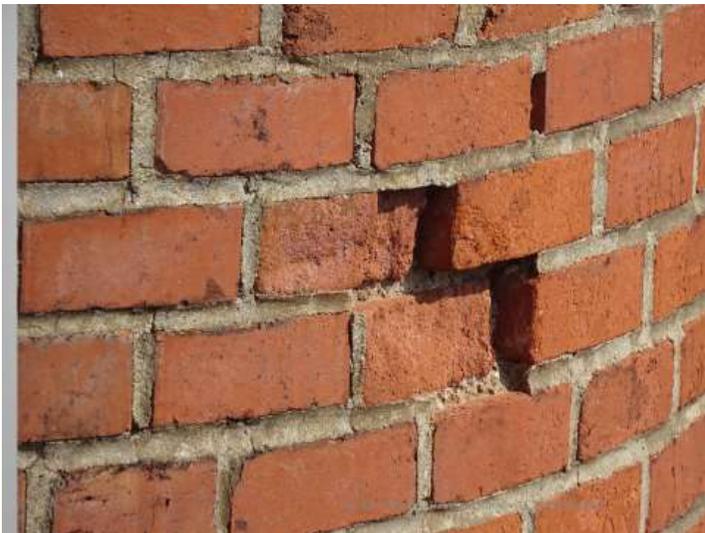
Tragwerk – Nahaufnahme (ca. **32 m Höhe**) Hier sind wieder zwei Ziegel ausgebrochen.

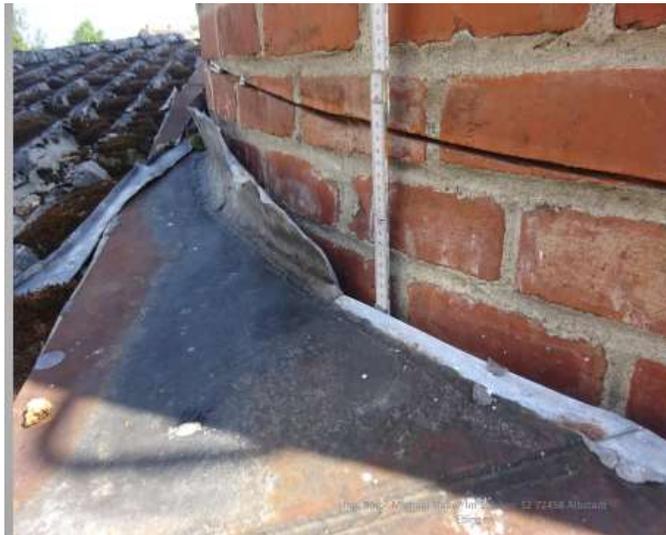
**Sonstige Befunde –
Nahaufnahme der
Dacheindichtung am
Schornstein-
Dachdurchgang auf SW-
Seite**
Der Spalt zwischen
Blechabdeckung und
Schornsteinwand ist hier
ca. 2 cm breit.

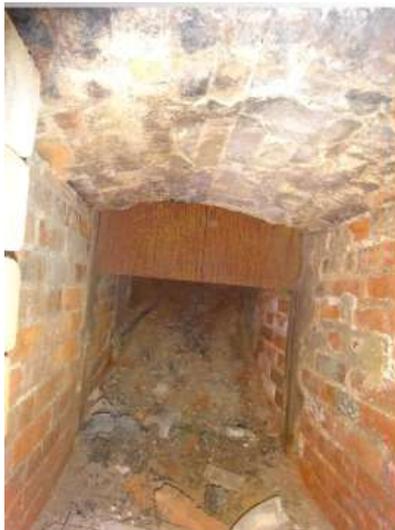
**Sonstige Befunde – Blick
in die unterirdische
Schornstein-Rauchgas-
öffnung auf O-Seite**
Auf der Sohle des
Schornsteininnenraums
lagert eine ca. 1 m hohe
leicht durchfeuchtete
Flugascheablagerung.

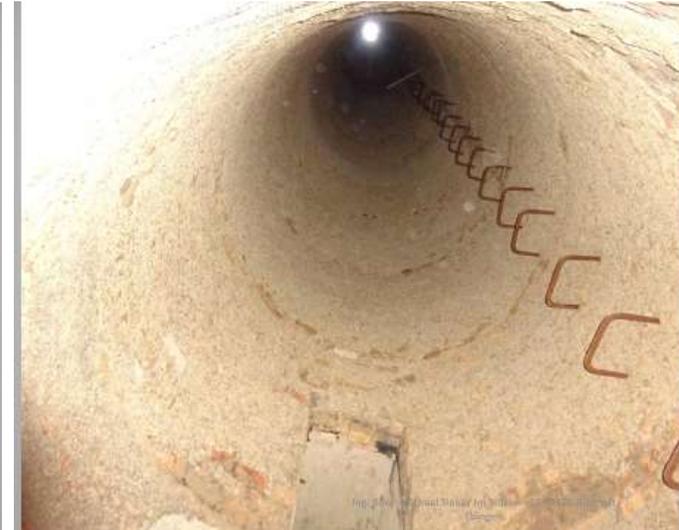
Das hier erkennbare
Standfuttermauerwerk
lässt keine für die
Tragsicherheit
beeinträchtigen Schäden
erkennen. Die trockene
Mauerwerksoberfläche ist
auch ca. 16 Jahre nach der
Schornsteinstilllegung
immer noch mit einer 1...2
cm dicken fest
verkrusteten Ascheschicht
behaftet. Der innere
Steigeisengang ist stark
korrodiert und sollte
deshalb nicht mehr
genutzt werden.
