Gemeinde Bisingen  
Zollernalbkreis

**Vorhaben  
„Abbruch Maute-Areal“**

**ARTENSCHUTZRECHTLICHER FACHBEITRAG**

Fassung vom ~~09.05.2022~~ 12.12.2023

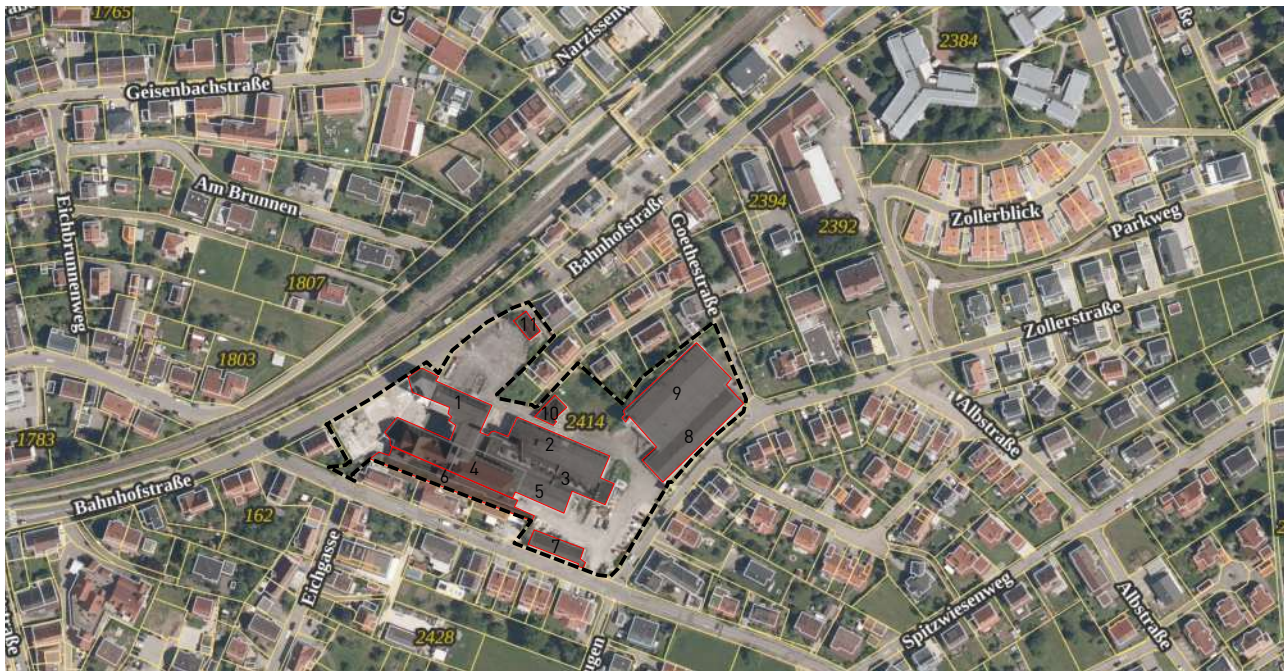
Abb. 2: Orthofoto mit Darstellung der untersuchten Fläche (schwarz gestrichelt) und dem betroffenen Gebäudebestand (rote Flächen).

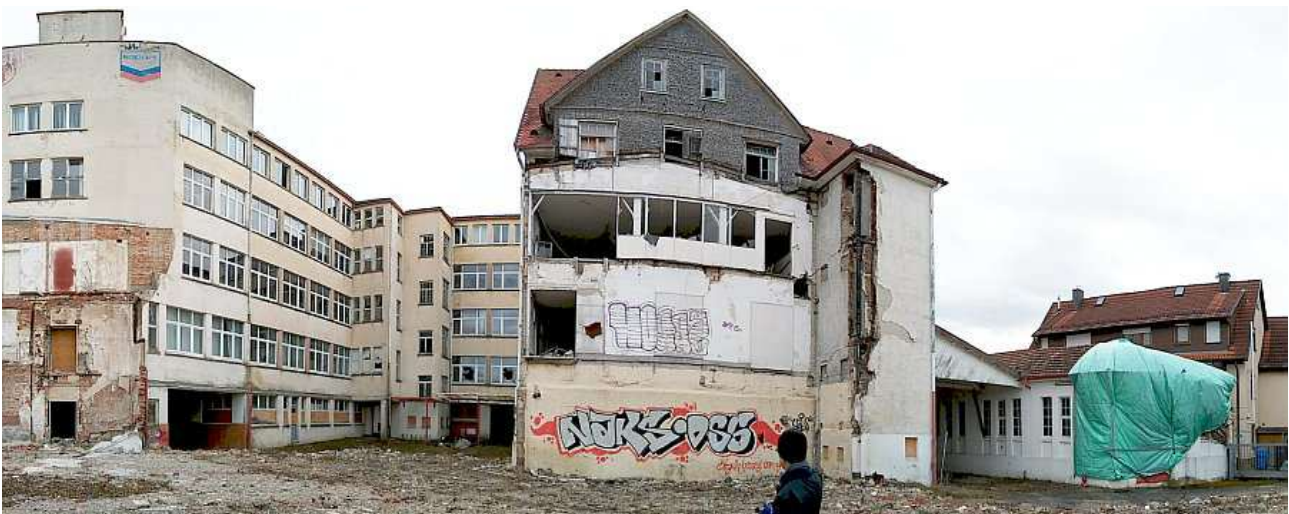
Abb. 3: Fassadenbereich entlang der Bahnhofstraße aus westlicher Richtung. Blick auf Gebäude 1 (links), Gebäude 4 (mittig) und Gebäude 6 (rechts).

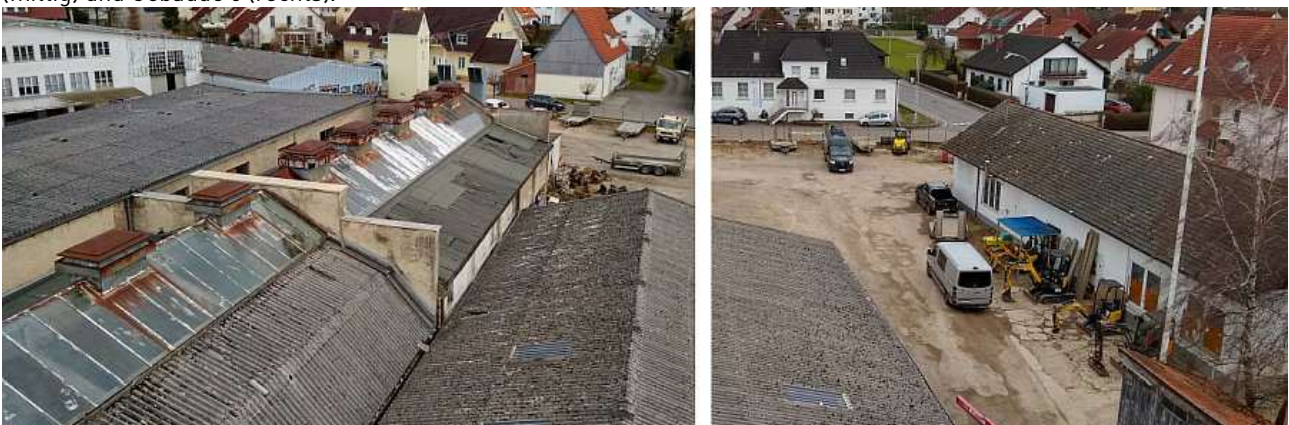
Abb. 4: Blick aus westlicher Richtung auf den vom Baumaschinen-Mietpark genutzten Teilbereich.

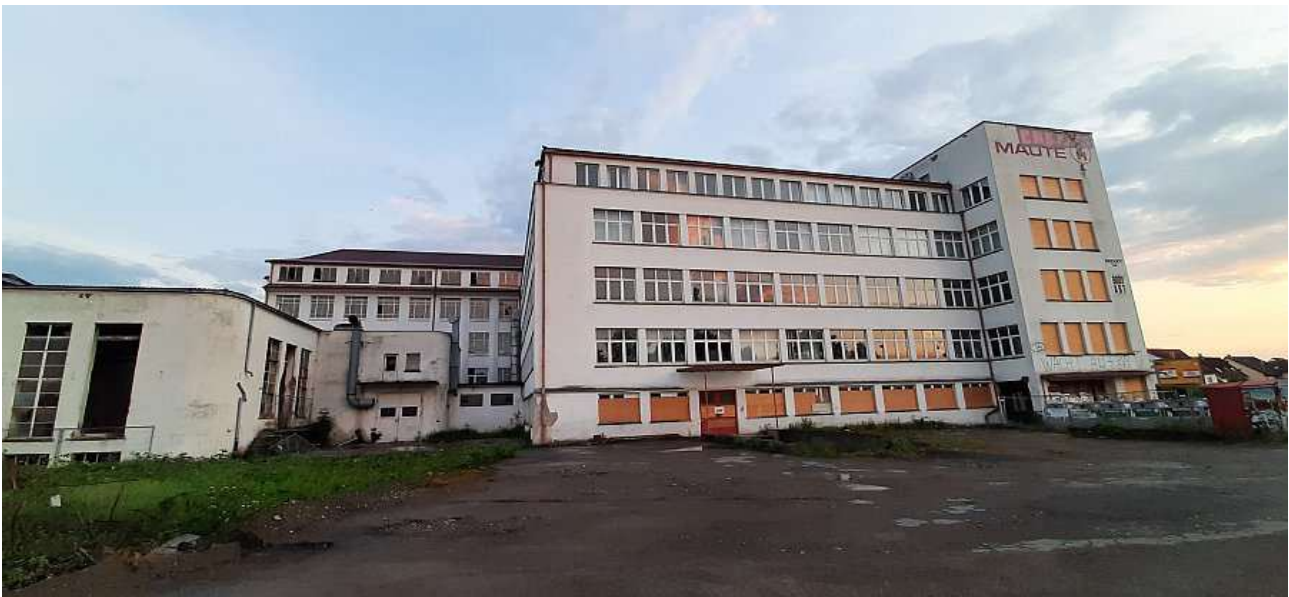
Abb. 5: Blick aus nördlicher Richtung auf den Gebäudeteil 1 (rechts), 2 (links im Vordergrund) und 4 (mittig im Hintergrund).

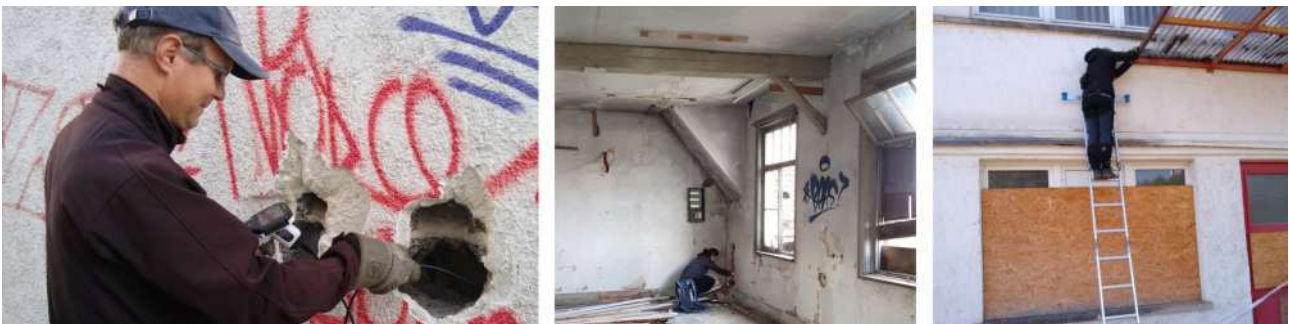
Abb. 9: Endoskopierung eines Hohlblocksteins; Ausleuchten von Spalten; Kontrolle der Anschlussfuge des Vordachs

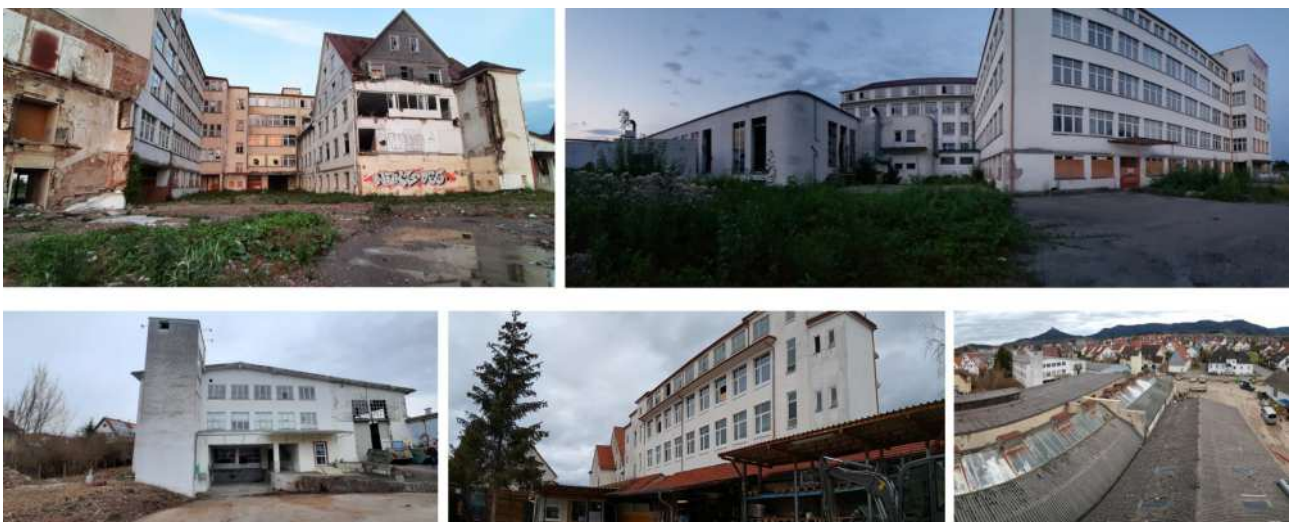
Die **Außenfassade** bietet zahlreiche Quartiermöglichkeiten in verschiedenen großen und kleinen Gebäudespalten, hinter Holzschindelverkleidung, an der teilweise abgebrochenen Fassade, an teilweise unterkriechbaren Dachrandverkleidungen, sowie unter der gesamten Dachverkleidung. Zudem bieten die Gebäude zahlreiche Einflugbereiche. Das Einsehen aller Spalten und potenziellen Quartiere ist aufgrund der enormen Strukturvielfalt des Gebäudes nicht möglich. Die eingesehenen potenziellen Quartiere erbrachten keine Funde von Fledermäusen oder Fledermauskot. Daher wurde durch Aus- und Einflugkontrollen eine Nutzung der Gebäude durch Fledermäuse mehrfach überprüft.

Abb. 11: Außenfassaden der Gebäude mit erhöhtem Quartierpotenzial und Blick auf einen Teil des Dachs.

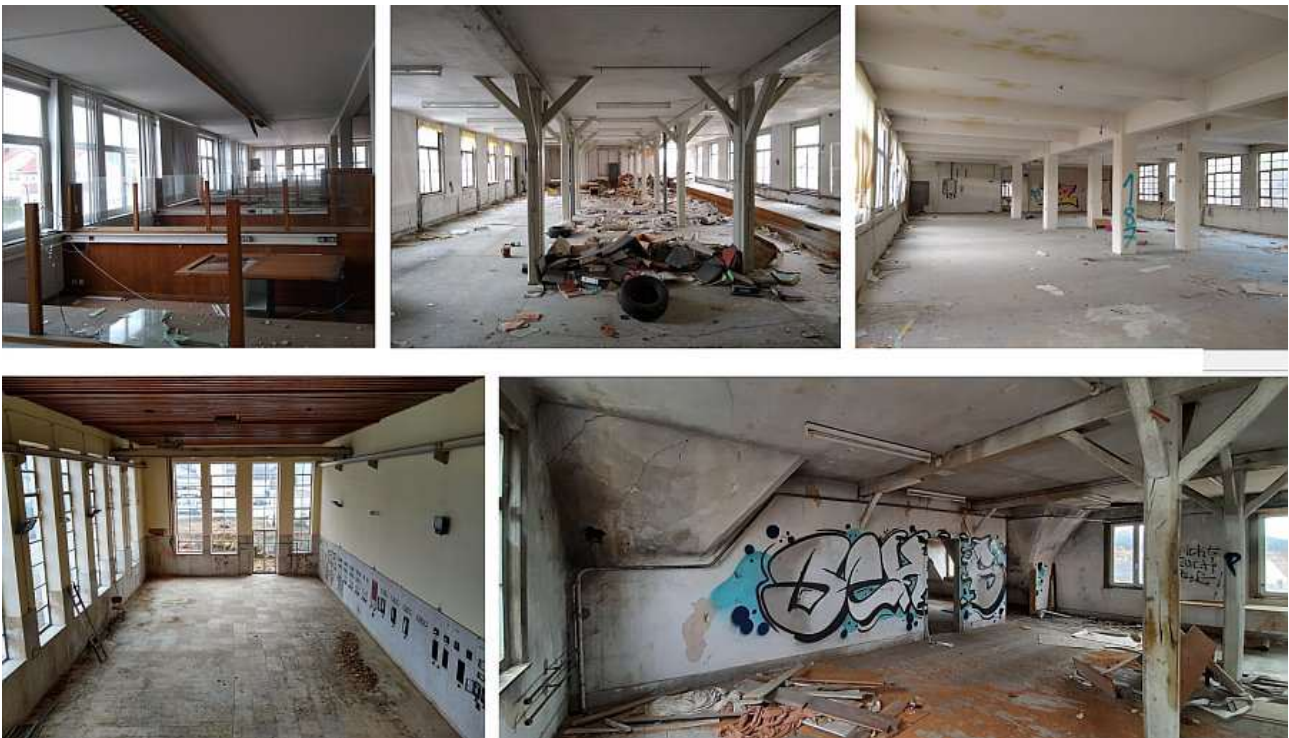
Die **Innenräume** sind über zahlreiche offene, teilweise eingeschlagene Fenster sowie über teilweise abgebrochene Außenfassaden für Fledermäuse zugänglich. Zudem sind alle Innenräume miteinander verbunden und können komplett durchflogen werden. Es muss angenommen werden, dass die Innenräume ein geringes bis teils sehr hohes Quartierpotenzial, je nach Bauweise, aufweisen. Die Innenräume zeigten sowohl aufgebrochene Decken als auch halb abgerissene Tapeten und wiederum zahlreiche Spalten im Gebälk als auch in Fassadenrissen. Derartige Strukturen eignen sich potenziell als Quartier. Während der Begehungen der Innenräume wurden potenzielle und zugängliche Quartierstrukturen ausgeleuchtet und endoskopiert.

Abb. 12: Darstellung einiger weniger Innenräume mit unterschiedlichem Potenzial für Fledermäuse.

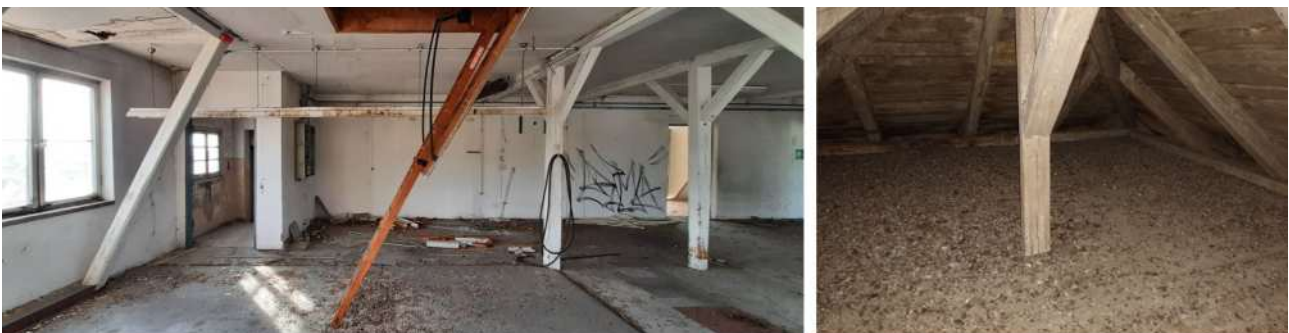
Abb. 13: Ehemals von Tauben bewohnter Dachstuhl des Gebäudes 4 (mittig) ohne Hinweise einer Nutzung durch Fledermäuse.

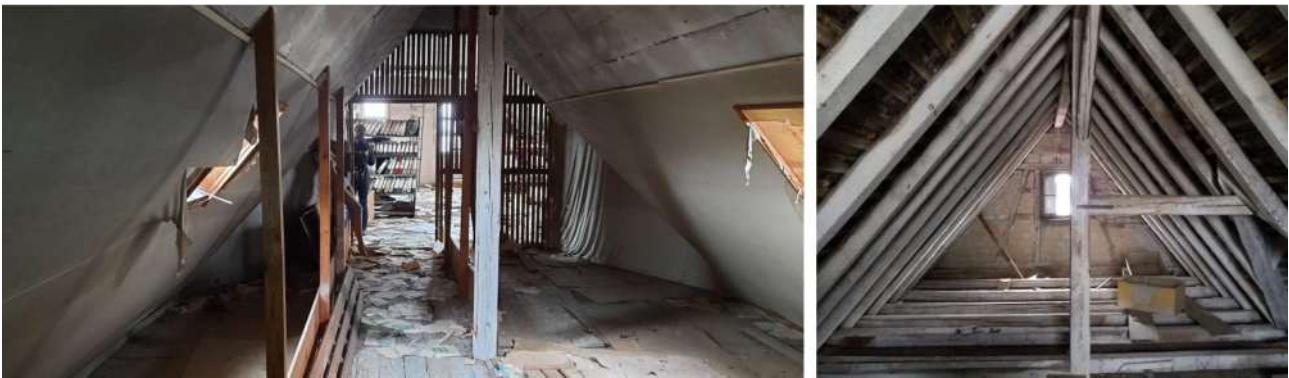
Abb. 14: Ehemals von Tauben genutzter Dachstuhl im Gebäude 1 an der Westseite des Gebäudes.

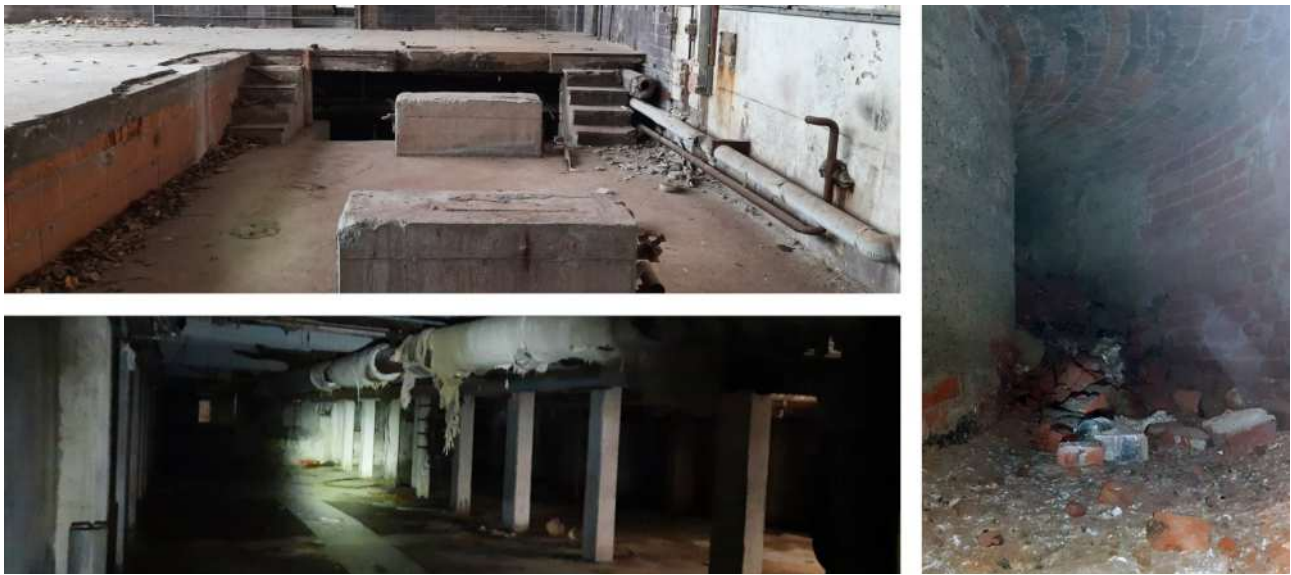
Abb. 15: Oben links: Einflugmöglichkeit in den Keller über das Kesselhaus 2. Unten links: einer der Kellerbereiche. Rechts: Blick in den teilweise abgerissenen und jetzt verschütteten Heizkessel bei Gebäude 2.

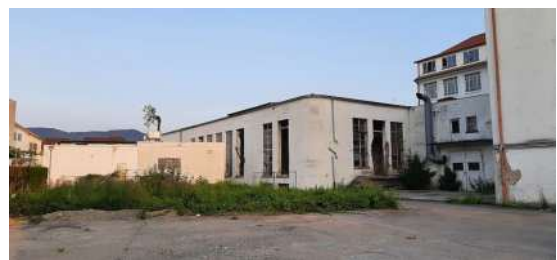
Abb. 16: Drei Einflüge der Zwergfledermaus ins Kesselhaus während der Ausflugskontrolle am 21.07.21.

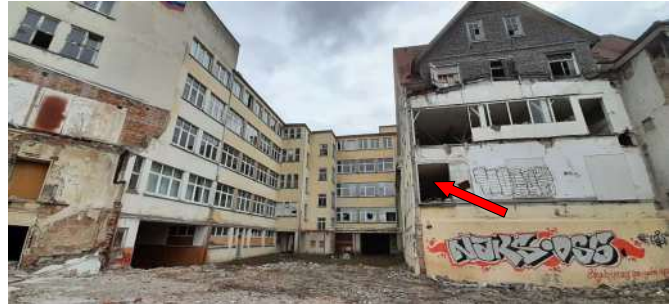
Abb. 17: Einflug einer Zwergfledermaus in das Gebäude 4 am 06.08.21.

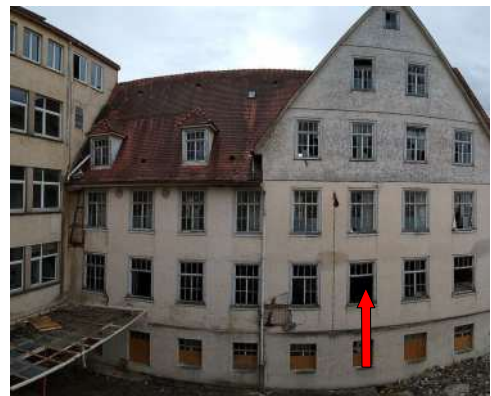
Abb. 18: Einflug in das Gebäude 4-West am 12.08.21.

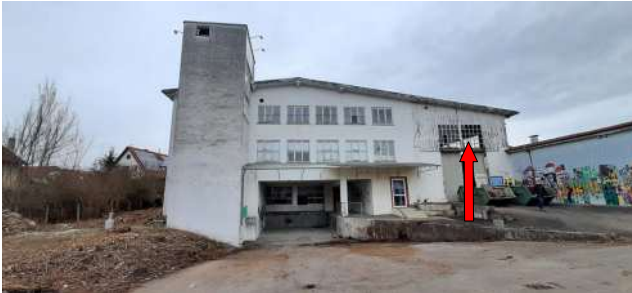
Abb. 19: Einflug in das Gebäude 9 am 12.08.21.

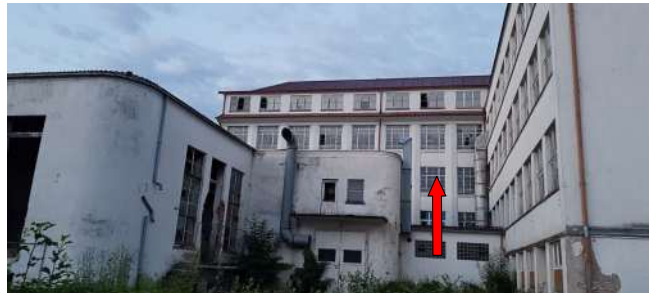
Abb. 20: Einflug in das Gebäude 4-Ost am 12.08.21

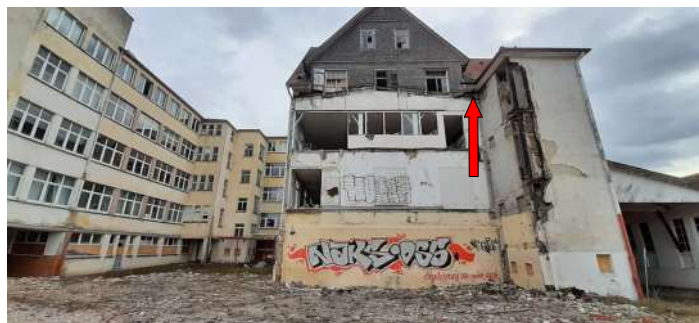
Abb. 21: Ausflug einer Fledermaus (voraussichtlich Zwergfledermaus am 07.10.21.

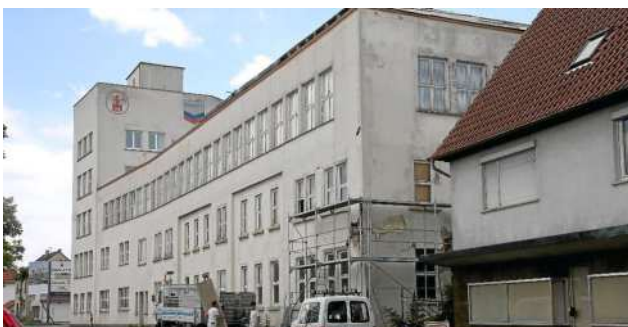
Eine Einschätzung der bereits abgebrochenen Gebäudeteile auf dem Areal gestaltet sich aufgrund wenig aussagekräftiger Bilder als schwierig. Im Jahr 2010 wurde aufgrund der Verkehrssicherheit ein erster Teil des Gebäudekomplexes wegen drohender Einsturzgefahr abgebrochen. Hierbei handelte es sich um ehemalige Gebäudeteile der Bahnhofstraße 18. Eine artenschutzrechtliche Einschätzung erfolgte zu diesem Zeitpunkt nicht. Anhand alter Bilder wird das Quartierpotenzial vor dem Abbruch als relativ hoch eingeschätzt. Die Fassade befand sich augenscheinlich in überwiegend „gutem“ Zustand. Risse und Spalten waren nicht großflächig vorhanden. Der Dachbereich schien jedoch teilweise offen und zugänglich zu sein. Nach dem Abriss weist der angrenzende Gebäudebestand ein hohes Quartierpotenzial für insbesondere Zwergfledermäuse und weitere gebäudebewohnende Fledermäuse auf.

Abb. 22: Gebäudebestand vor den Abbrucharbeiten im Jahr 2010. Foto Archiv: Schwarzwälder Bote aus: <https://www.schwarzwaelder-bote.de/inhalt.bisingen-wieder-geruest-am-broeckeligen-maute-komplex.7a8839c8-1d90-4e72-be08-e18a74bbf7b6.html>

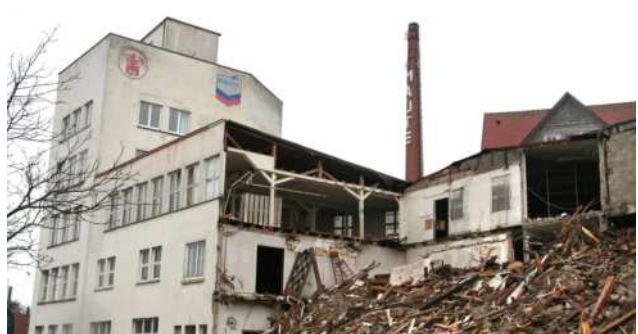
Abb. 23: Ende der Abbrucharbeiten im Jahr 2010. Foto Archiv: Schwarzwälder Bote aus: <https://www.schwarzwaelder-bote.de/inhalt.industriebrache-in-bisingen-ein-beirat-gestaltet-maute-areal-mit.0dc3b5c2-353d-455f-b8c8-b85bc7203594.html>

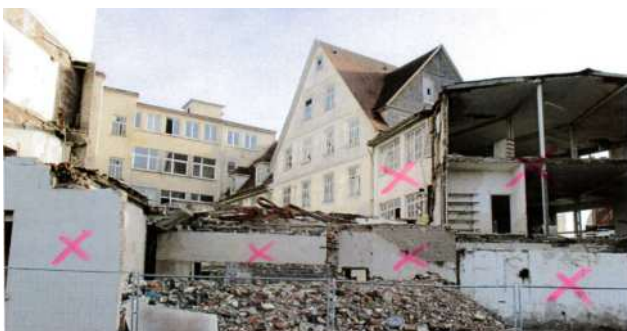
Im Jahr 2018 sollten weitere einsturzgefährdete Gebäudeteile an der Bahnhofstraße und der Raichbergstraße abgebrochen werden. Grundlage dafür war eine Stellungnahme zur Standsicherheit der Gebäudekomplexe im Maute-Areal vom 18.10.2017 von Dipl. Ing. Peter Bock (Prüfingenieur für Bautechnik). Da sich unter der Abbruchfläche teilweise Keller befanden, die bei einer Befahrung durch den Abbruchbagger eingebrochen wären, wurden diese mit Abbruchmaterial aufgefüllt. Die Abbrucharbeiten fanden ab dem 22.02.2018 statt. Mitte März wurde das Büro Gfrörer beauftragt, die noch zugänglichen Kellerräume zu begutachten und eine Nutzung dieser von Fledermäusen und Vögeln zu beurteilen. Zur Ermittlung einer möglichen Nutzung durch Fledermäuse wurden damals nach ruhenden Tieren und nach möglichen Spuren aus einer Nutzung durch Fledermäuse abgesucht. Vorhabensbedingte Tötungen von Fledermäusen durch den Abbruch der baulichen Anlagen wurden damals ausgeschlossen, da die Kellerräume als trockene Lagerräume für Bürogeräte, für Reinigungsartikel und als Registratur für Akten genutzt wurden und somit über ein Raumklima verfügten, die von Fledermäusen als Winterquartier vor dem Abbruch nicht nutzbar waren. Es konnten damals in den noch zugänglichen Bereichen keine ruhenden Tiere, Mumien, Ausscheidungen, Nahrungsreste, Speichelspuren oder sonstige Spuren gefunden werden, die auf eine rezente oder jüngst vergangene Nutzung durch Fledermäuse hätten schließen lassen können. Die teilweise durch den vorherigen Abriss beschädigten Außenfassaden wurden vor dem Abbruch nicht untersucht. Wie oben bereits erwähnt, wiesen diese, auch aufgrund ihrer südwestlichen Ausrichtung, erhöhtes Quartierpotenzial für Fledermäuse auf. Diesbezüglich wies ein lokaler Fledermausexperte darauf hin, dass eben jene West-Südwest-exponierte Fassadenseiten voraussichtlich nicht nur Quartierpotenzial für Zwergfledermäuse, sondern auch ein Quartierpotenzial für Bart- und Breitflügelfledermäuse hätten bieten können. Ebenfalls sah er es als sehr wahrscheinlich an, dass die zerstörten Dachstühle auch von weiteren Arten, wie dem Grauen Langohr und / oder von Großen Mausohrmännchen, genutzt wurden.

Abb. 24: Gebäudekomplex vor dem weiteren Abriss im Februar 2018. Markierte Gebäude wurden abgerissen.

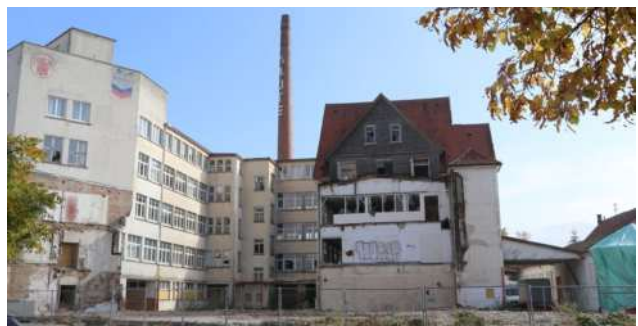
Abb.25: Maute-Areal nach dem Abriss von 2018. Bild: Kauffmann aus: <https://www.schwarzwaelder-bote.de/inhalt.bisingen-maute-areal-anmeldefrist-fuer-fuehrungen-endet.7581ac63-2723-414e-8beb-99c8da106e3a.html>

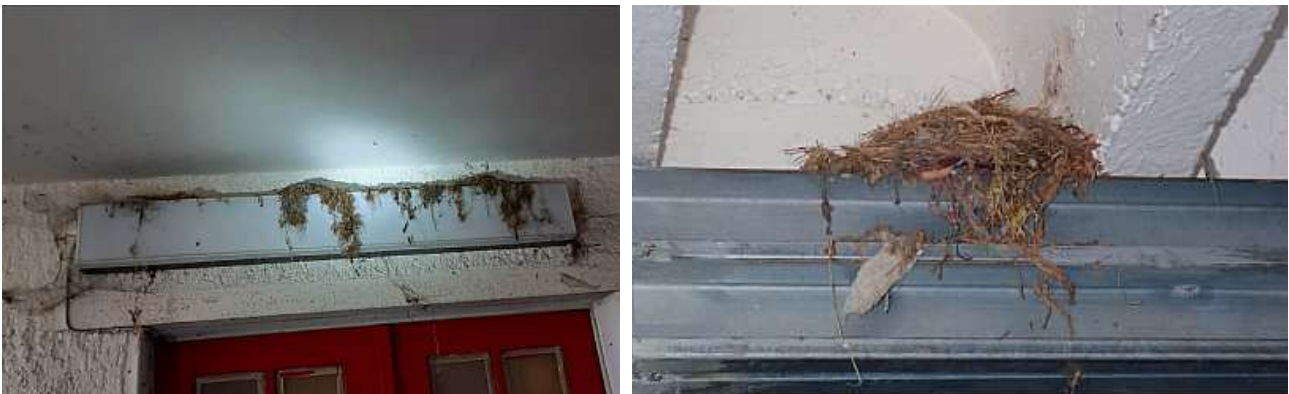
Der Hausrotschwanz konnte ebenfalls mit mehreren Individuen im gesamten Areal gesichtet und verhört werden. Während der Gebäudekontrollen wurden zudem mehrere Altnester gefunden. Die überwiegend aus Gräsern und Moosen gebauten Napfnester waren arttypisch an überdachten und vor Witterung geschützten Bereichen in etwa 2-3 m Höhe an oder in Gebäuden auf Vorsprüngen (Balken, Lampen, Bleche) gelegen.

Abb. 26: Funde von Altnestern vom Hausrotschwanz an überdachten Vorsprüngen am Gebäudekomplex.

Zur Vermeidung- und Minimierung eines Eintritts von Verbotstatbeständen ist der Abbruch der Gebäude **bestenfalls** außerhalb der Brutzeit des Hausrotschwanzes durchzuführen. Geeignet ist dabei die Zeit zwischen Anfang Oktober und Ende Februar. **Sollte dies baubedingt nicht möglich sein, sind die betreffenden Gebäude im Vorfeld intensiv durch einen Gutachter auf eventuelle Bruten des Hausrotschwanzes und anderer Gebäudebrüter zu untersuchen. Die Gebäude 1, 4-Ost und 4-West, deren Außenfassade teilweise besonders viele, teils schwer einsehbare potenzielle Brutplätze besitzt, sind grundsätzlich außerhalb der Vogelbrutzeit rückzubauen. .**

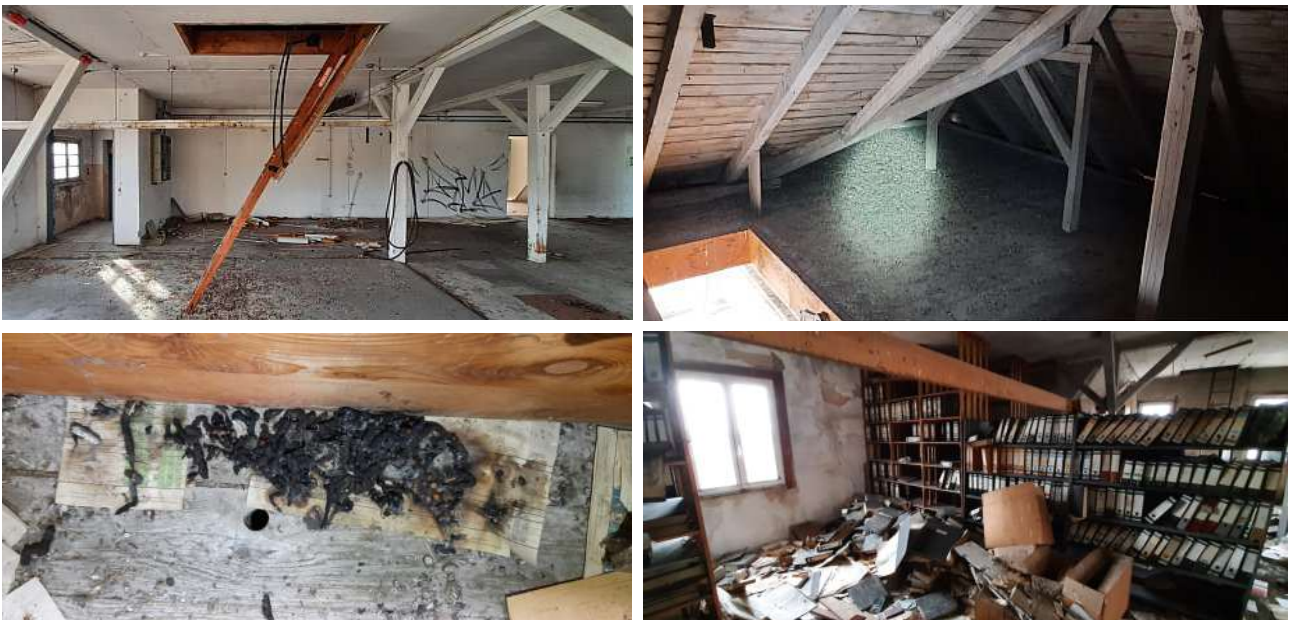
Abb. 27: Oben links: Dachluke mit Leiter in den Dachstuhl des Gebäudes auf Flurstück Nr. 2414/5 mit viel unterhalb gelegenen Taubenkot. Oben rechts: Ein Teil des Dachstuhls des Gebäudes auf Flurstück Nr. 2414/5 mit einer großen Ansammlung an Taubenkot. Hinweis einer Nutzung als Ruhestätte. Unten rechts: Dachgeschoss des angrenzenden Gebäudebestandes mit altem Aktenarchiv. In den Regalen und auf dem Boden konnten Altnester registriert werden, was für eine ehemalige Nutzung als Fortpflanzungsstätte spricht. Unten links: Alter Marderkot im Vorraum des Aktenarchivs als Nachweis einer Besiedlung des Gebäudes durch Prädatoren.

Gründe hierfür wären nicht bekannt. Möglicherweise wurde die Fortpflanzungs- und Ruhestätte aufgrund der Anwesenheit von Beutegreifern aufgegeben. Hierfür spräche auch der Nachweis von Mardern im Gebäudebestand.

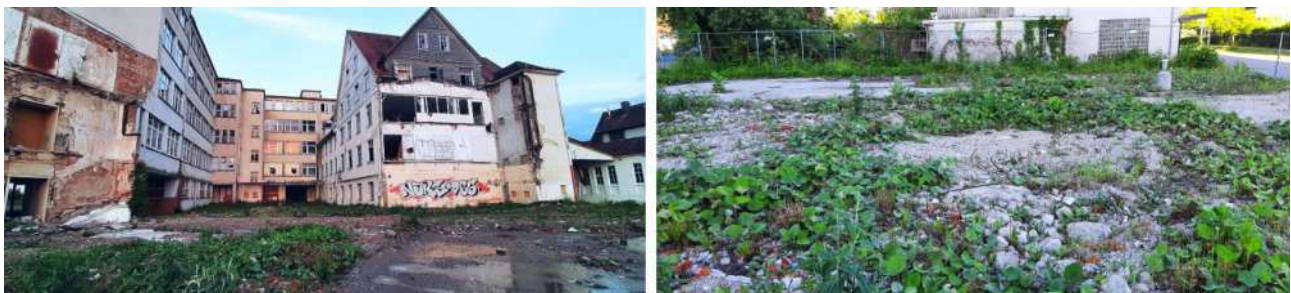
Abb. 29: Ruderale Flächen mit potenzieller Eignung für die Zauneidechse innerhalb der Eingriffsfläche.

Das Habitatpotenzial stellt sich aufgrund der Verschattung einiger Ruderalflächen, der durch starke Bodenverdichtung geringen Verfügbarkeit von grabbarem Bodensubstrat, dem Überwachsen der Grünflächen, als auch durch das Fehlen geeigneter Versteck- und Thermoregulationsplätze als suboptimal und wenig geeignet dar. Im Bereich des östlich, noch genutzten Baumaschinen-Mietparks findet zudem eine regelmäßige Umlagerung von Materialien und Befahrung des Geländes statt.
