**REVITALISIERUNG UND  
STÄDTEBAULICHE NEUORDNUNG  
„MAUTE AREAL“**

**VORSTELLUNG ZWISCHENERGEBNISSE  
BISINGEN, 07. MAI 2019**

# Maute Areal – Bisingen Stand der Untersuchungen

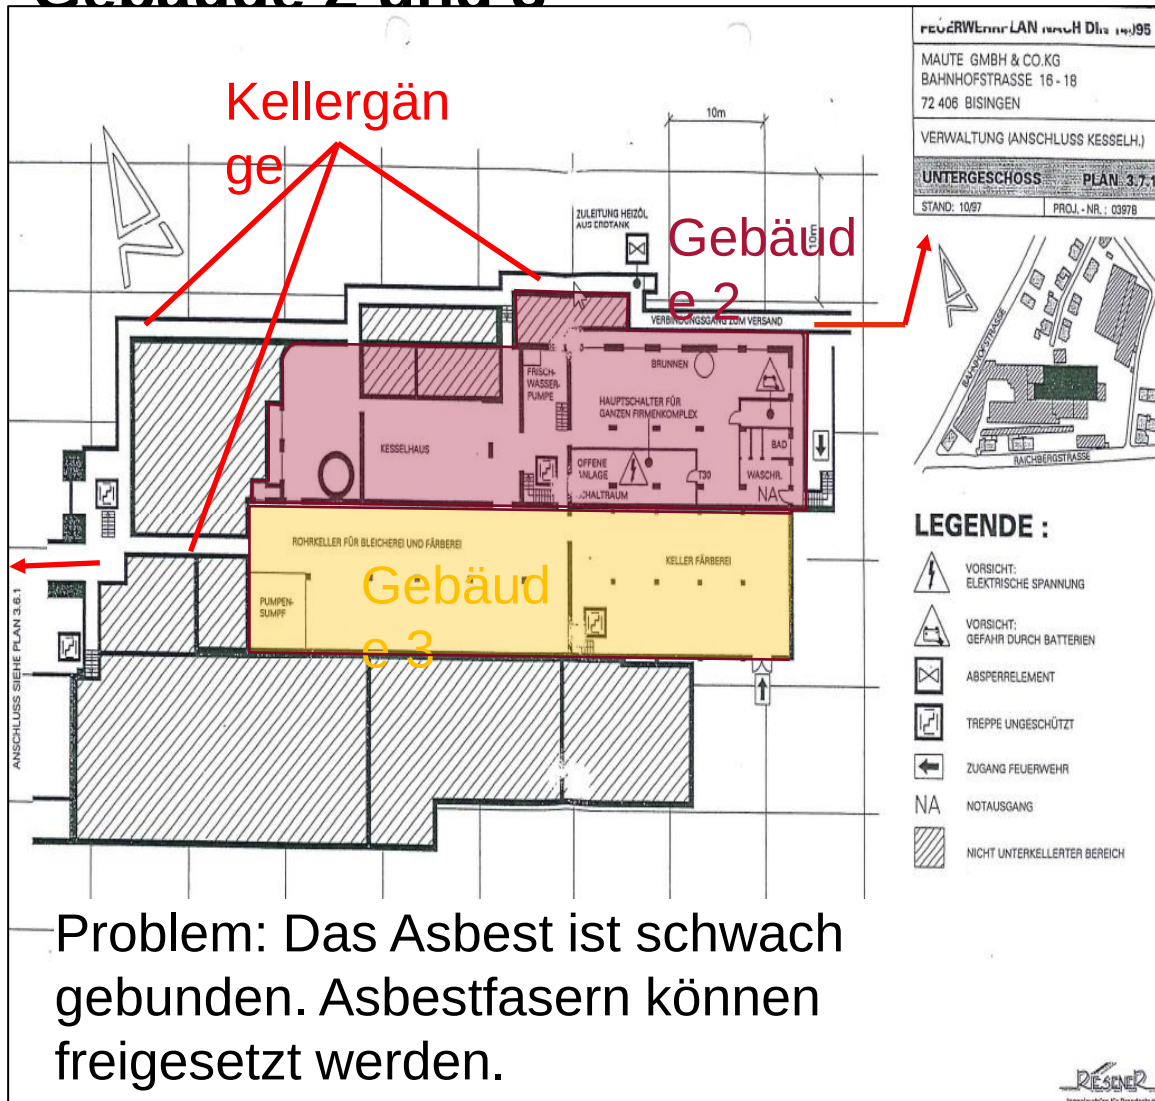
# Bausubstanzerkundung, Rohrisolierungen im Keller der Gebäude 2 und 3

Problem: Das Asbest ist schwach gebunden. Asbestfasern können freigesetzt werden.

Es besteht ein unmittelbarer Handlungsbedarf.

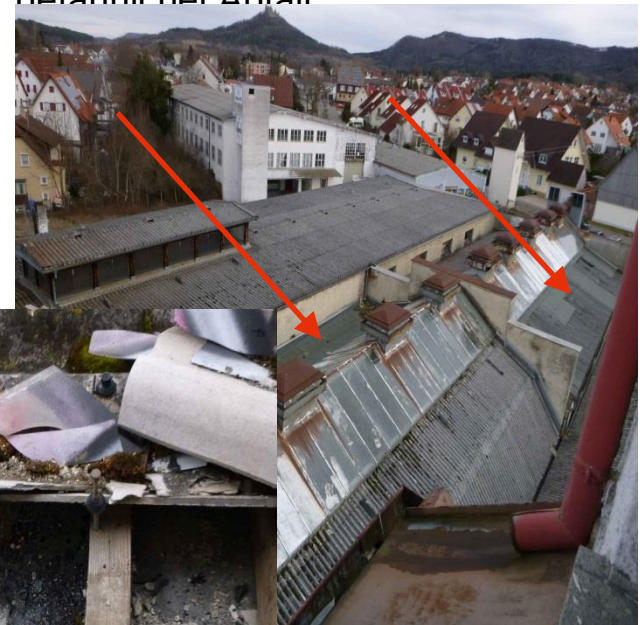
# Bausubstanzerkundung, Dachpappe (PAK-haltig)

PAK = Polyzyklische aromatische Kohlenwasserstoffe (Teerhaltigkeit von Baustoffen)  
Abfallrechtliche Einstufung ab 200 mg/kg PAK als teerhaltig und damit als gefährlicher Abfall

Dachpappe  
unter  
Asbestzement  
-  
Dachabdeckung

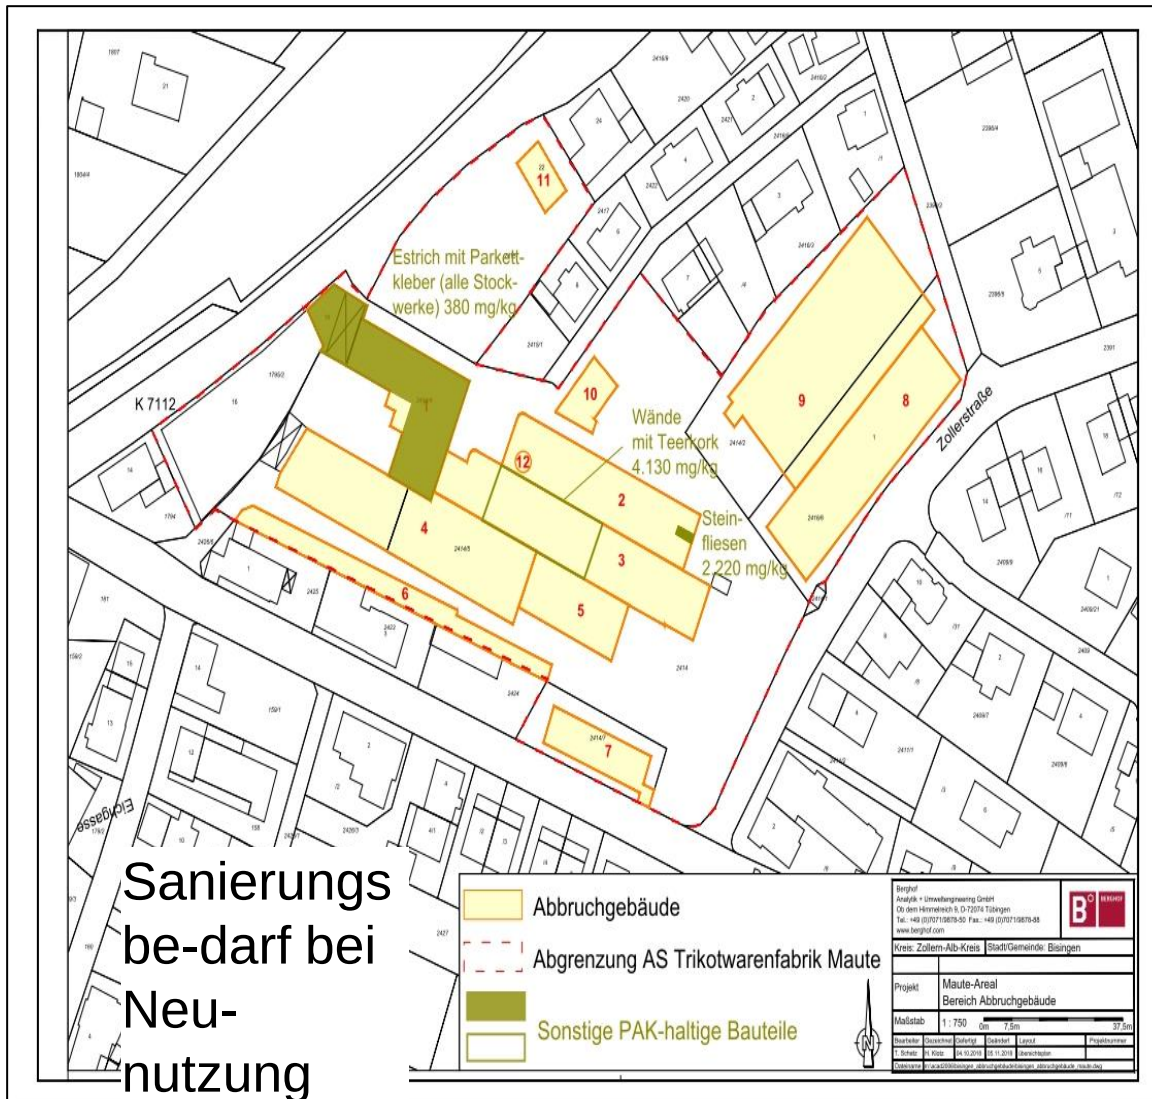
# Bausubstanzerkundung, Sonstige PAK-haltigen Bauteile

Holzparkett mit teerhaltigem Kleber

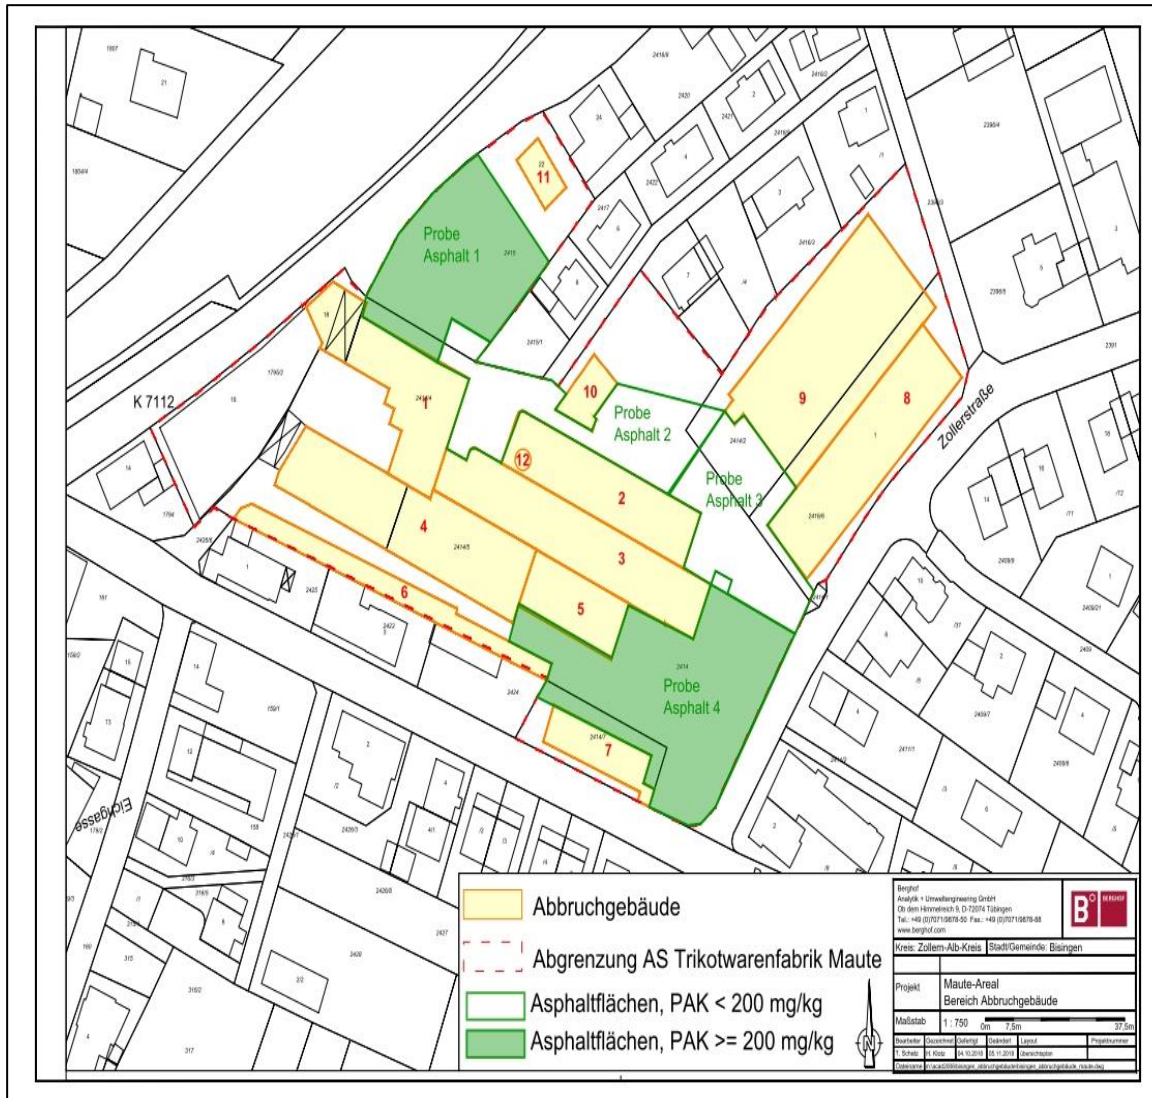
# Bausubstanzerkundung, Asphalt (PAK-haltig)

Sanierungsbedarf  
derzeit nicht gegeben

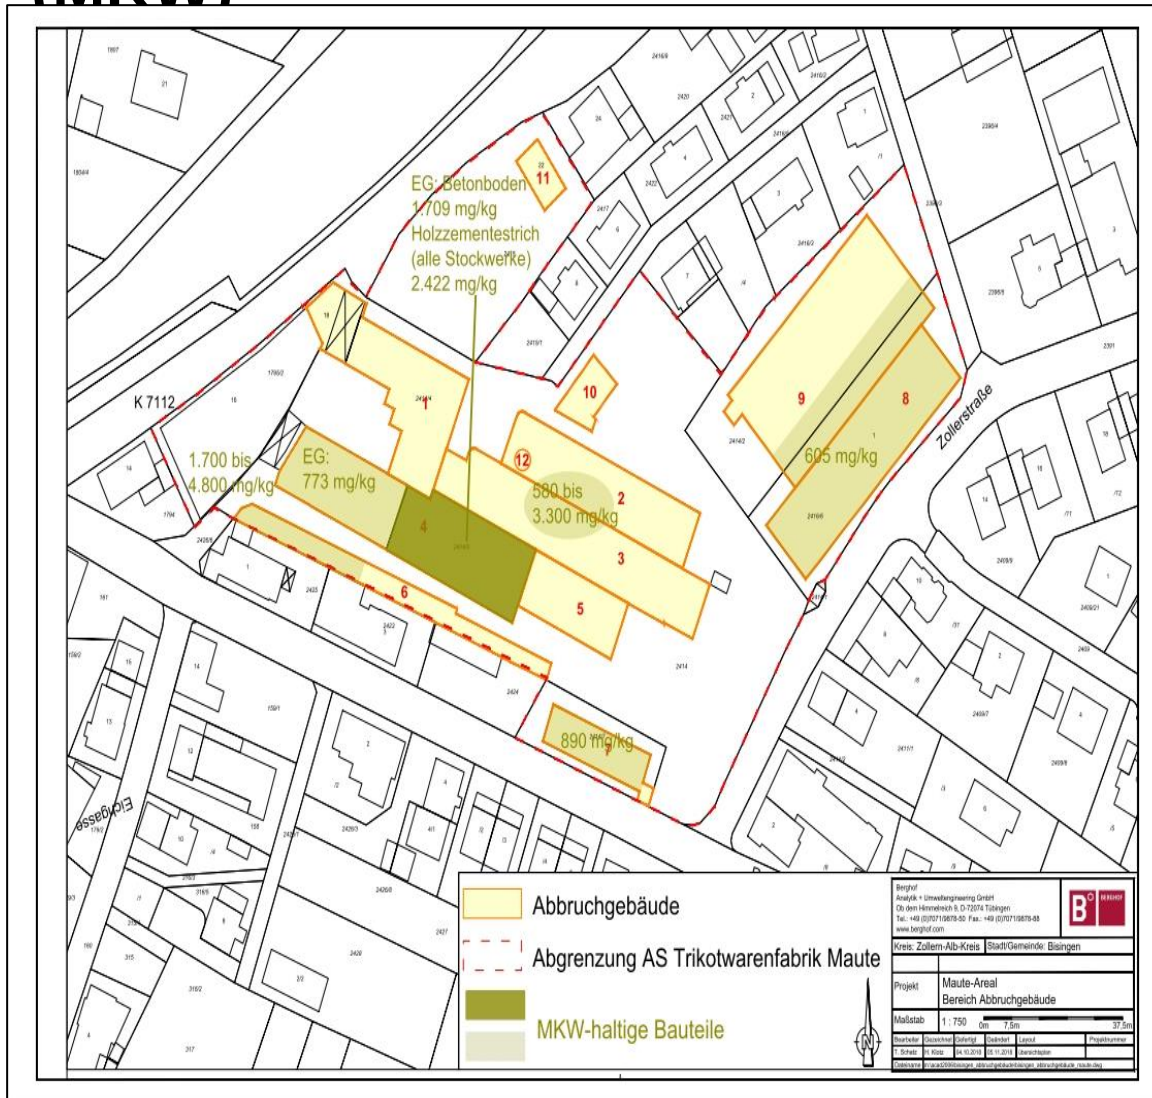
# Bausubstanzerkundung, Mineralöl-Kohlenwasserstoffe (MKW)

Asbest- und MKW-haltiger  
Holzzementestrich  
(in allen Stockwerken von Gebäude  
4 Ost)  
Sanierungsbedarf bei  
Neu-nutzung

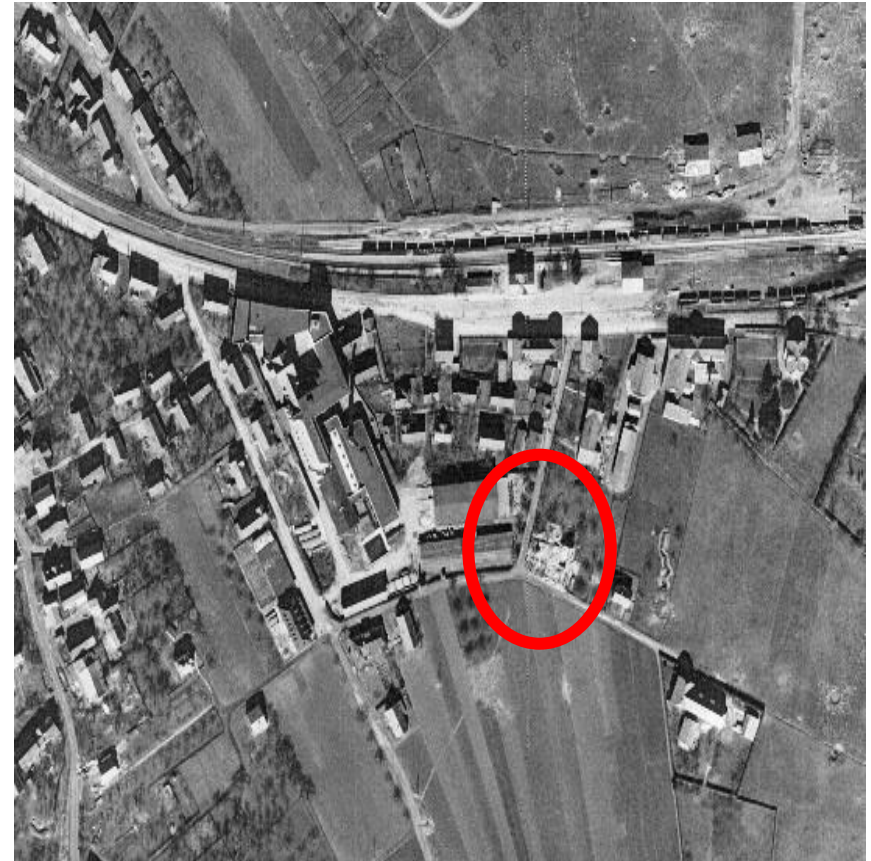
Bildflug H-08450; Bildnr. 3344 vom 08.04.1945 (Originalmaßstab 1:9.000)

- Den ausgewerteten Luftbildern ist eine größere Anzahl von Bombentrichtern im näheren und weiteren Umfeld des untersuchten Areals zu entnehmen
- Im engeren Umfeld des Maute-Areals ist lediglich ein Bombentreffer mit Konsequenzen für den Standort auszumachen
- Ein Treffer auf das Gebäude "Goethestr. 5" ist festzustellen. Dieser Punkt wird sicherheitshalber mit einem 50-m-Radius (rot markiert) umgeben. Damit wird einer gewisse Streuung von Bomben berücksichtigt
- Für die weitere Vorgehensweise im Zuge der Umnutzung des Maute-Areals

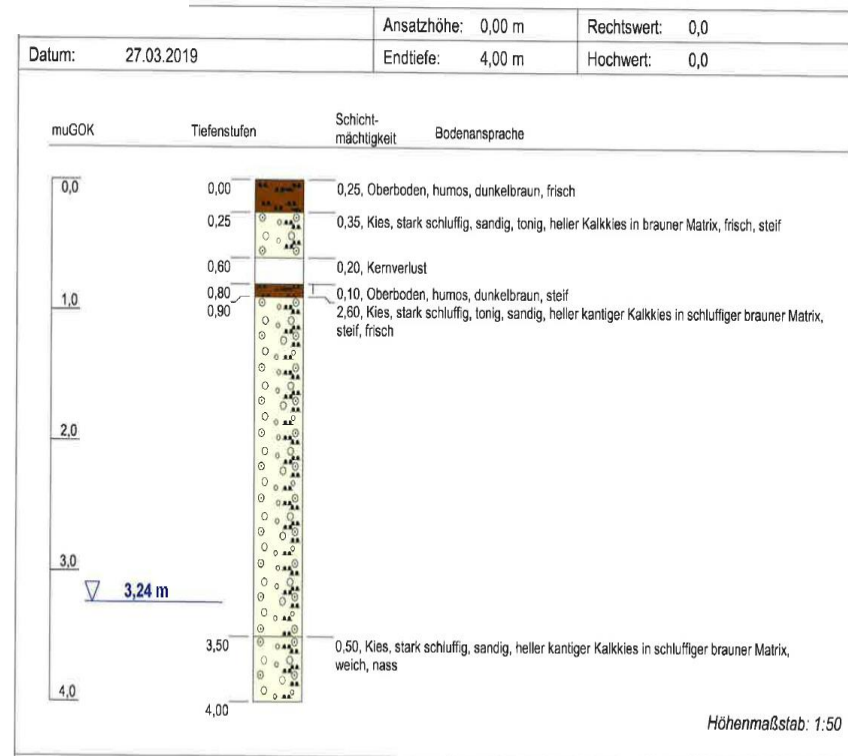
Bohrprofil KRB 20

- Unter dem Oberboden / Asphalt oder Betonboden folgt:
- Kies in schluffiger, brauner Matrix, die Matrix enthält auch Tonanteile, die Matrix ist steif und erdfeucht (Hangschutt)
- Im südwestlichen Bereich steht zum Teil auch reiner Ton an

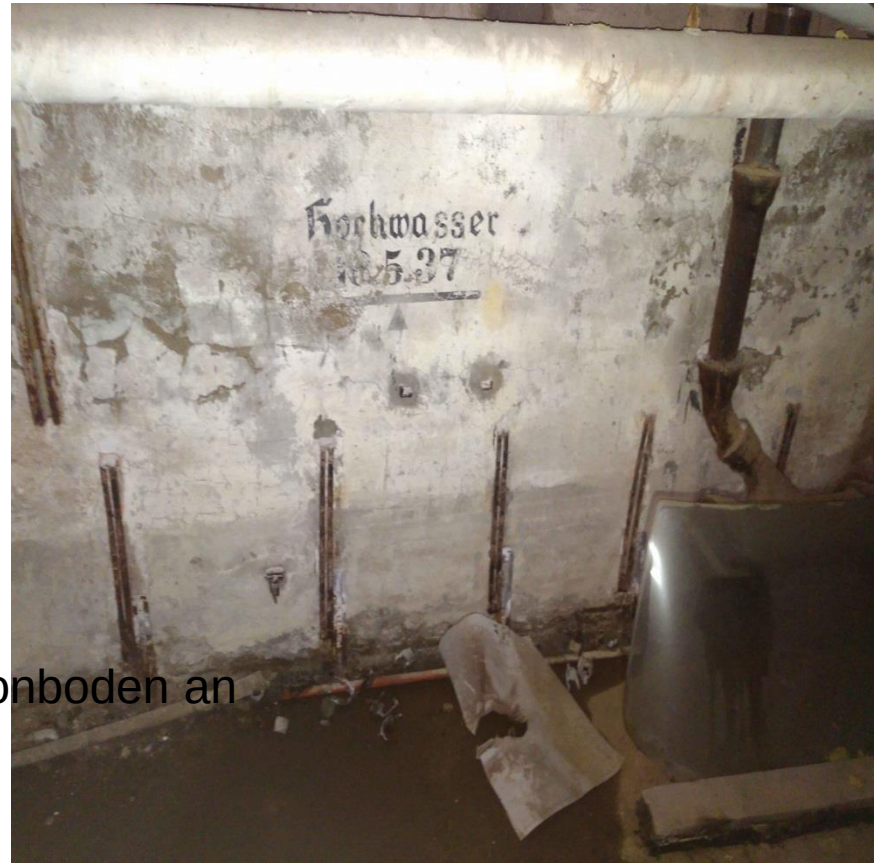
Grundwasser steht direkt unter Kellerbetonboden an
