ZUM ZWEITEN BÜRGERINFORMATIONSSABEND
ZUR ENTWICKLUNG DES MAUTE AREALS IN BISINGEN

13. NOVEMBER 2019

Vorstellung der Ergebnisse der vertiefenden Gebäudesubstanzuntersuchung des Kamins durch Herrn Sieber, Ingenieurbüros Michael Sieber

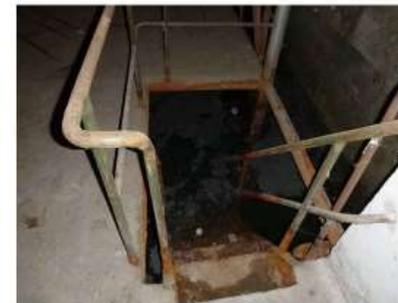
Grundwasser steht direkt unter Kellerbetonboden an

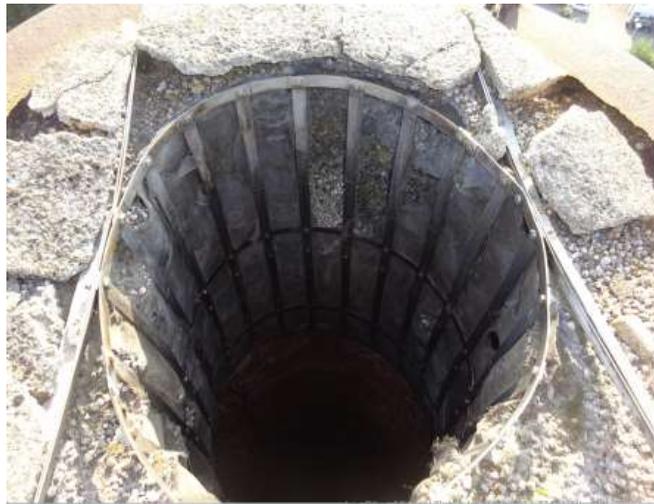
Tragwerk – Schornsteinmündung,
 in O-Richtung geblickt

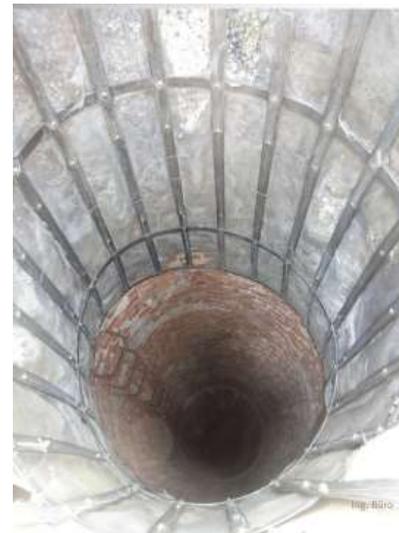
Tragwerk – Blick in
 Schornsteinmündung auf W-
 Seite in ca. **51,5 m Höhe**
 Die in der Einrahmung hinter
 dem feinmaschigen Edelstahl-
 Drahtnetz erkennbaren Ziegel
 lassen darauf schließen, dass
 an dieser Stelle die gesamte
 ca. 20 cm dicke
 Leichtbetonschale abgetragen
 worden ist.

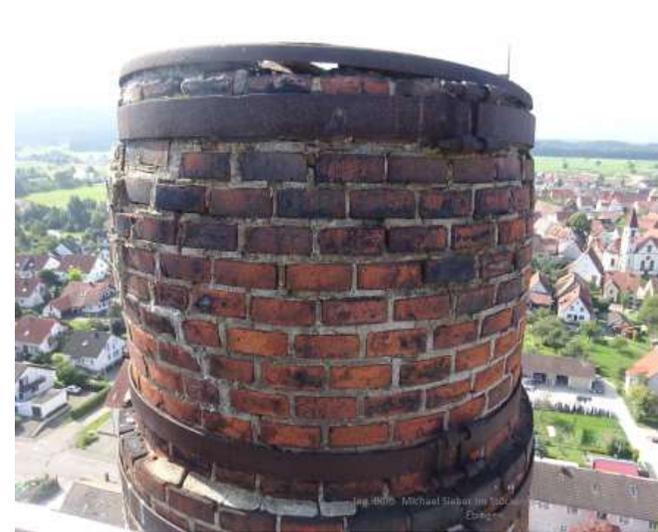
Tragwerk – Mauerwerksaußenfläche auf N-Seite ab ca. 51,8 m Höhe
Am hier linken Rand ist das Mauerwerk nicht nur ausgebaucht, sondern als Wandscheibe mehrere Zentimeter nach außen verschoben worden (an den flankierenden Fugen abgesichert, siehe nächstes Bild).

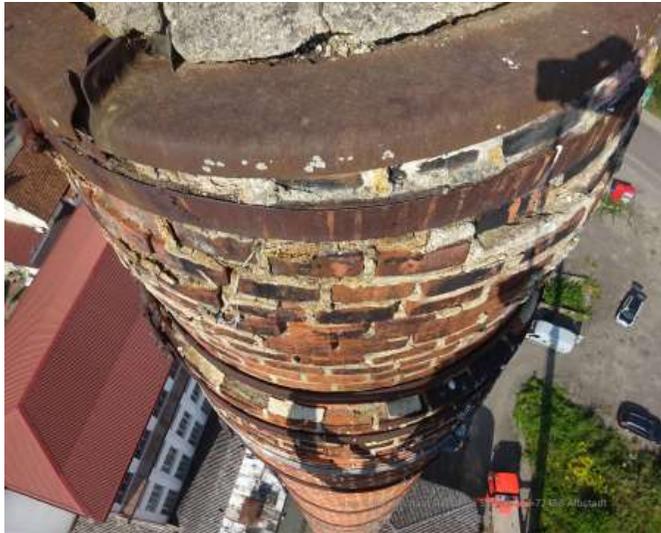
Tragwerk –
Mauerwerksaußenfläche
auf O-Seite ab ca. **51,8
m Höhe**

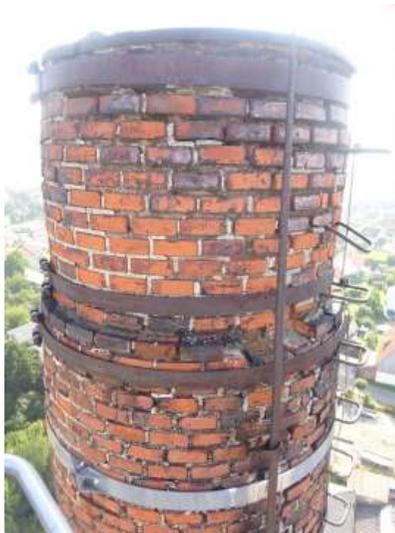
Tragwerk – Mauerwerksaußenfläche auf
W-Seite ab ca. **51,8 m Höhe**
Das Mauerwerk zwischen den obersten
beiden Spannringen baucht deutlich
sichtbar aus.

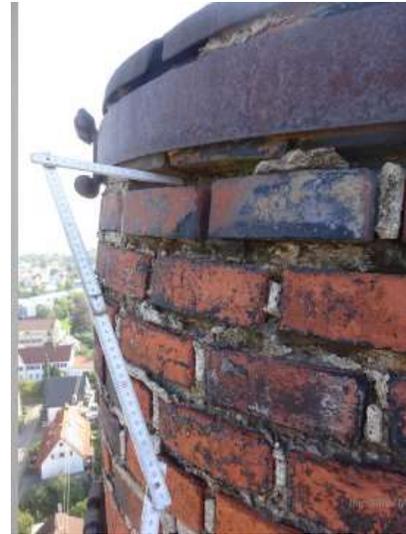
Tragwerk – Mauerwerksaußenfläche auf W-Seite in ca. **52,8 m Höhe**
 In die ausgehöhlte Lagerfuge ließ sich der Gliedermaßstab mühelos ca. 10 cm tief hineinstecken.

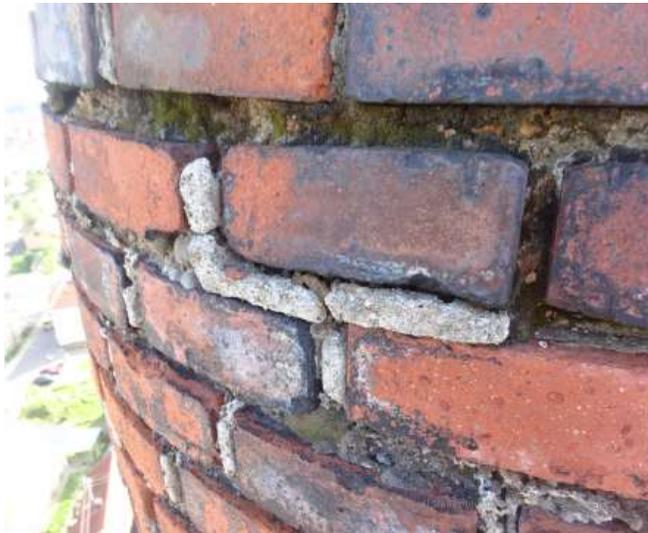
Tragwerk – Mauerwerksaußenfläche auf W-Seite in ca. **51,7 m Höhe**
 Auch hier ist ein absturzgefährdeter Mörtelbrocken vorhanden.

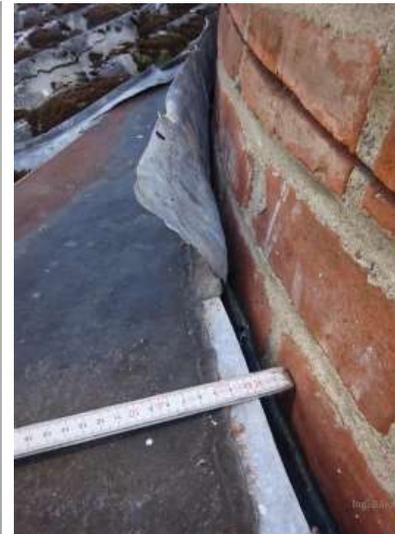
**Sonstige Befunde – Nahaufnahme der
Dacheindichtung am Schornstein-
Dachdurchgang auf SW-Seite**
Der Spalt zwischen Blechabdeckung
und Schornsteinwand ist hier ca. 2 cm
breit.
