# **Rückbau ehem. Mauteareal**

## **Fachbauleitung**

## **Rückbau ehemaliges Mauterareal**

### **Bisingen**

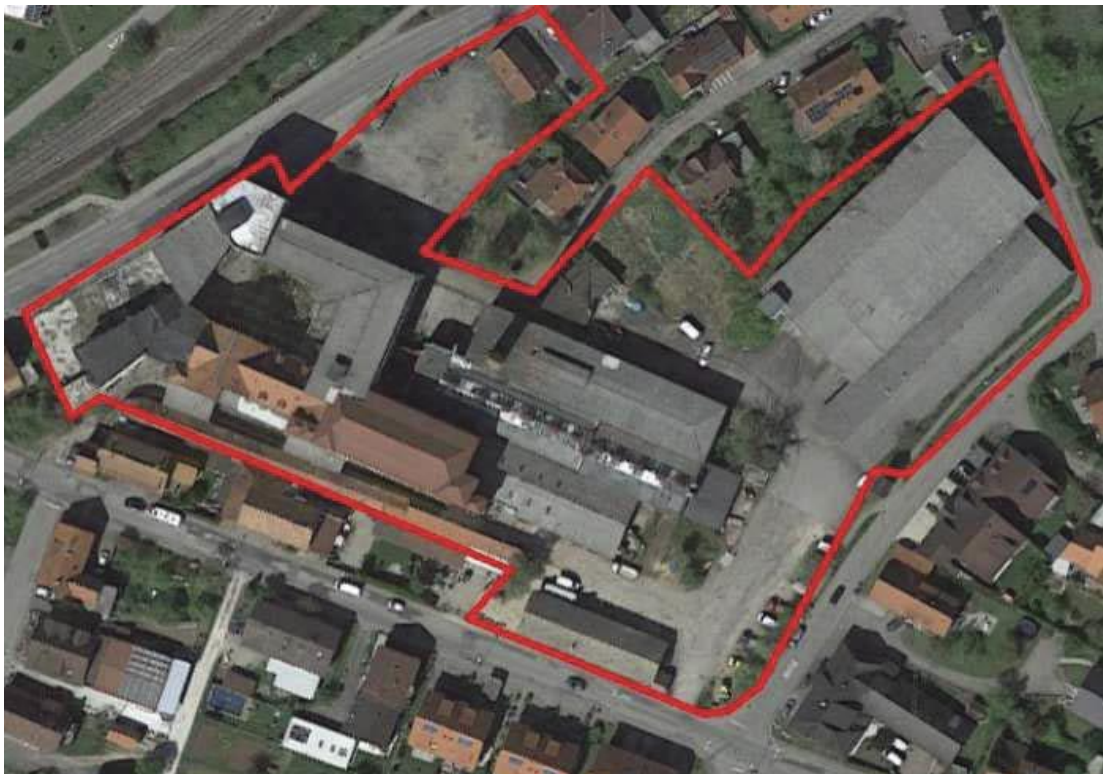
**Abb. 1:** Luftaufnahme vor dem Abbruch (Google Maps)

Das ehemalige Maute-Areal befindet sich zentral gelegen in der Nähe des Bahnhofs in Bisingen. Das Gelände ist umgeben von mehreren Wohnhäusern und Straßen (Bahnhofsstraße, Schillerstraße, Goethestraße, Zollerstraße und Raichbergstraße, vgl. Abb. 1). Das Ursprungsgelände fällt von Osten nach Westen mit einem Höhenunterschied von rund 5 Metern ab.
